INFORME DE SALUD Y SEGURIDAD EN EL TRABAJO

- Subcomisión Laboral -

CENTRO ASISTENCIA TÉCNICA A LA INDUSTRIA – ASTIN -Cali

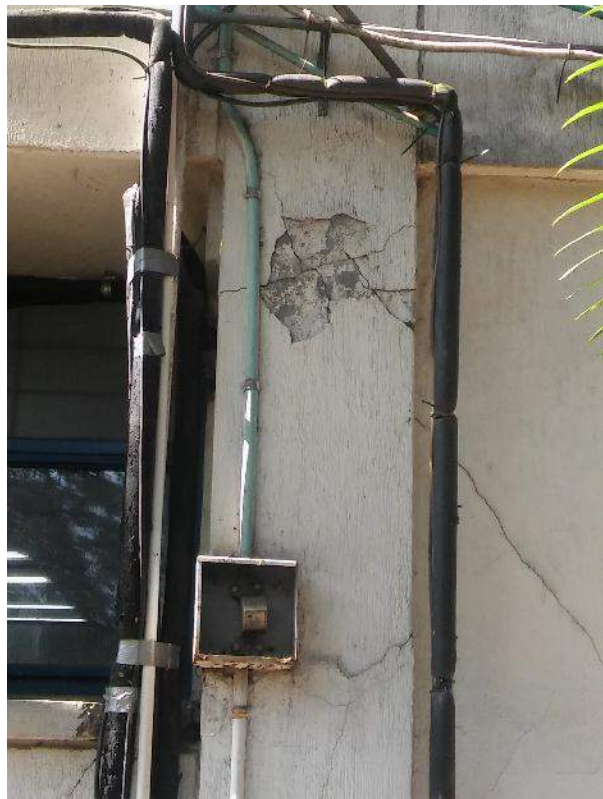
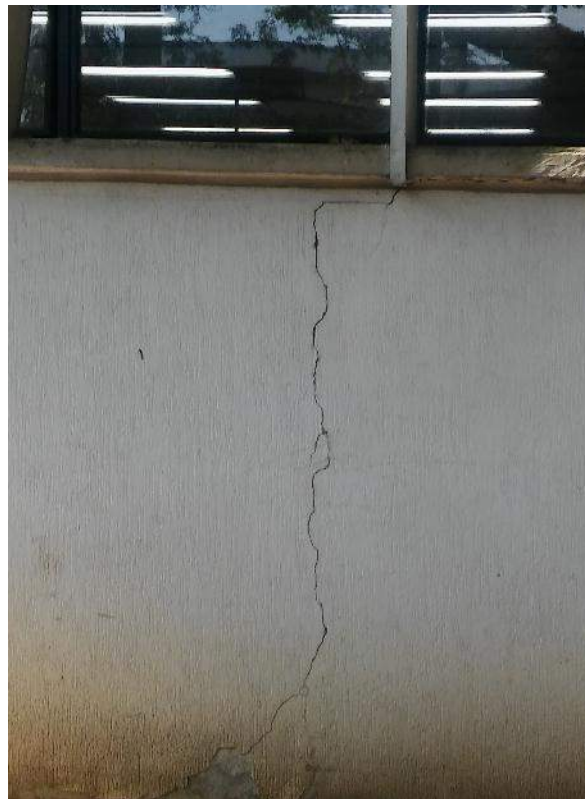
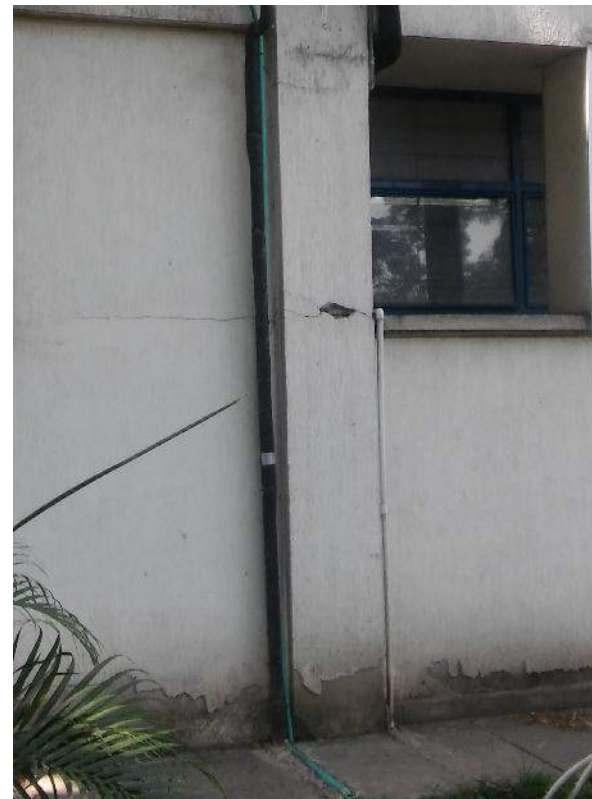
Fisuras y grietas en la estructura de los edificios

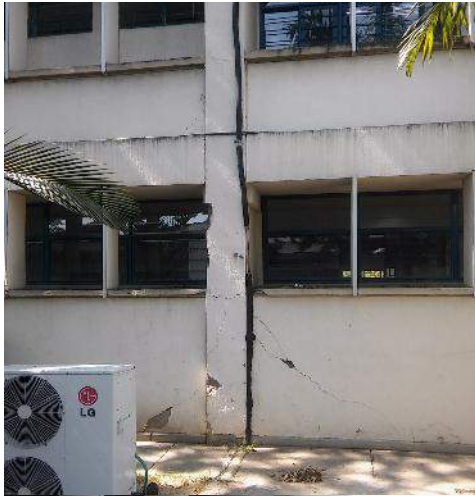
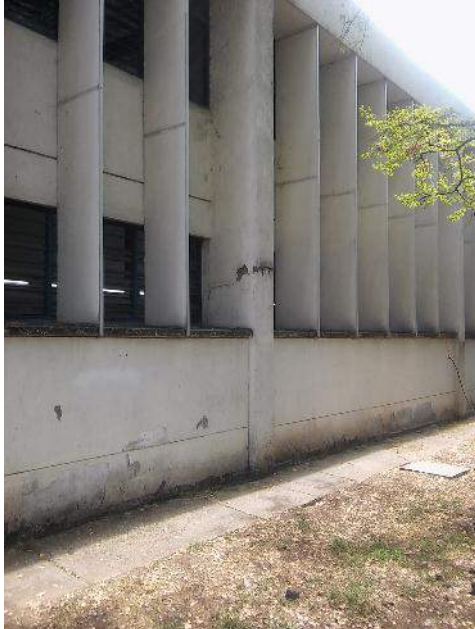
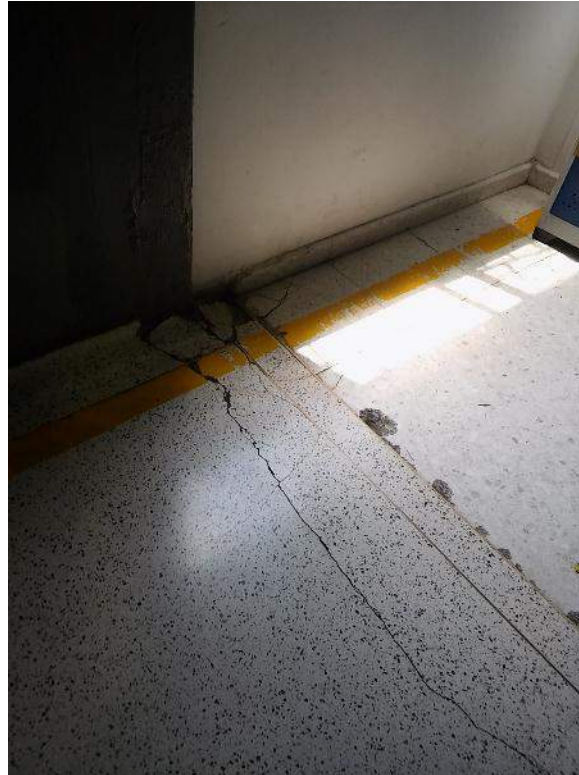
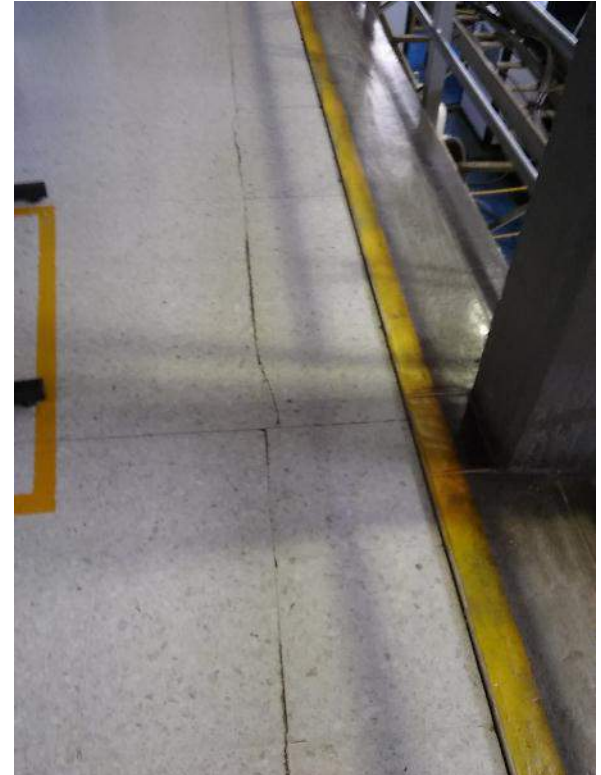
Fisuras y grietas en la estructura de los edificios

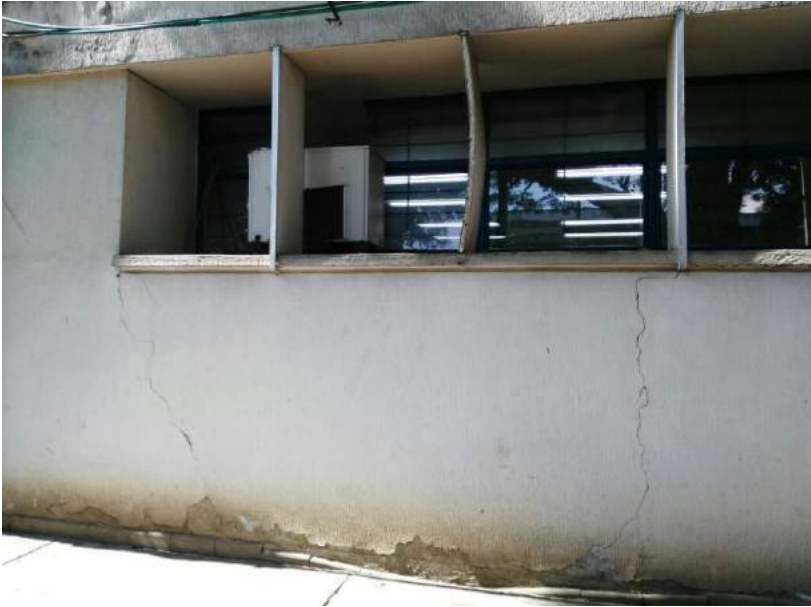
Asentamientos diferenciales en la estructura de los edificios. Observar el efecto sobre las divisiones.

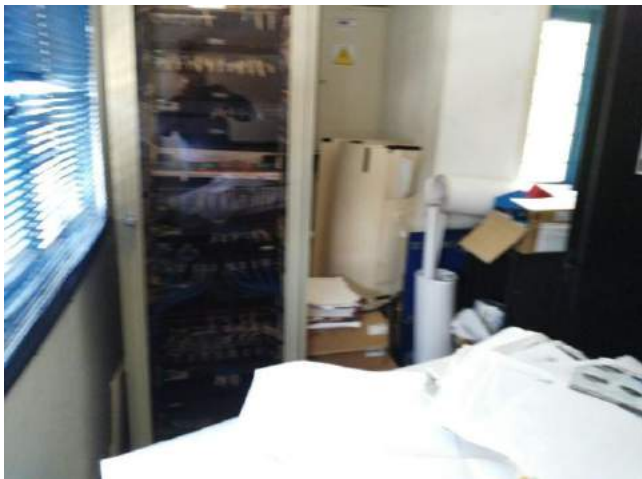
Hacinamiento donde está ubicado el Rack, un plotter, UPS y otros elementos. No está aislado del sitio de trabajo.

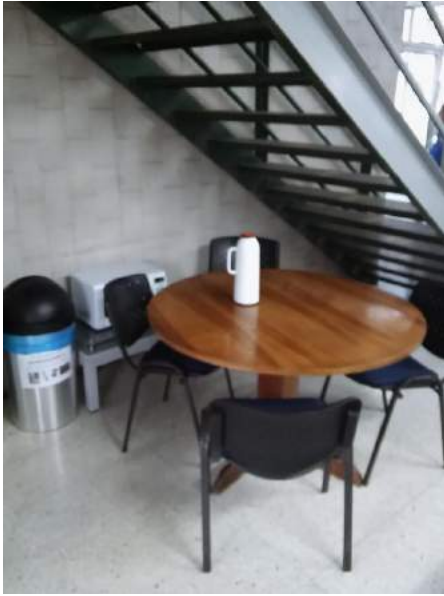
Mesa de cafetería mal ubicada.
Riesgo de golpes en la cabeza. No
cabe una persona de pie.
Obstruye la circulación.

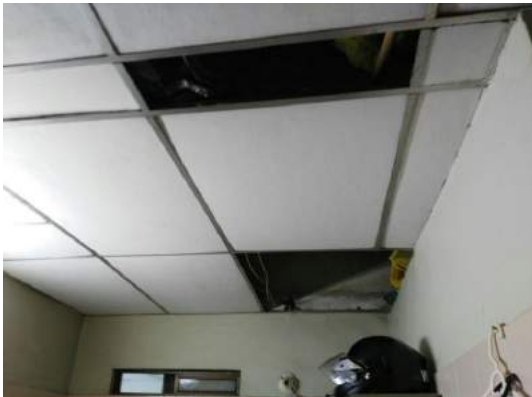
Falta mantenimiento de cielo
falsos.

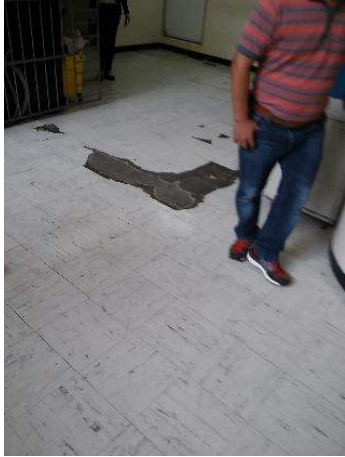
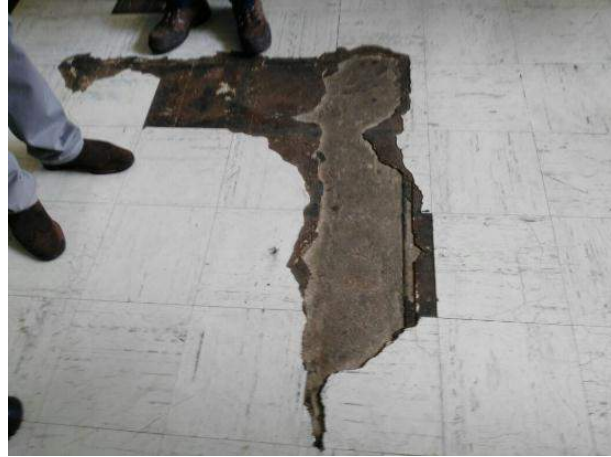
Pisos en mal estado que producen variaciones de nivel y riesgo de caídas en aulas.

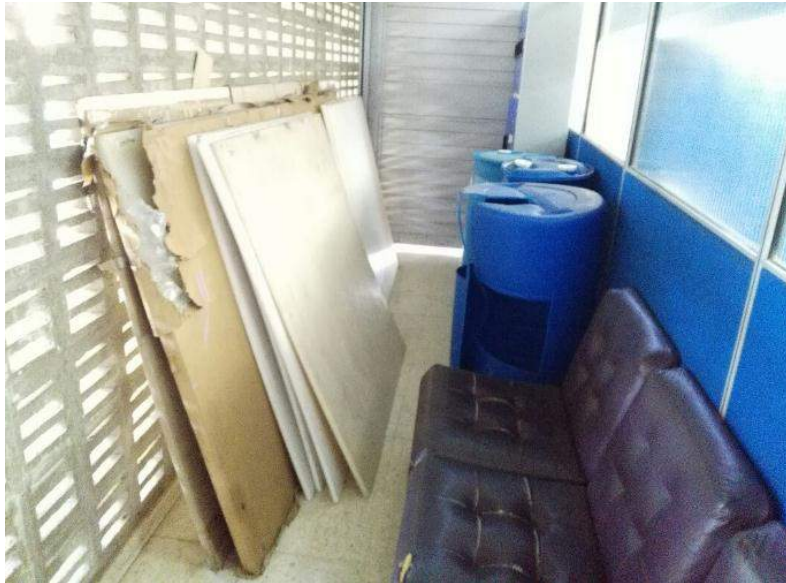
Lockers funcionales (Al fondo) que no están anclados. En un pasillo que a la vez se usa como sitio de almacenamiento y que dificulta la circulación.

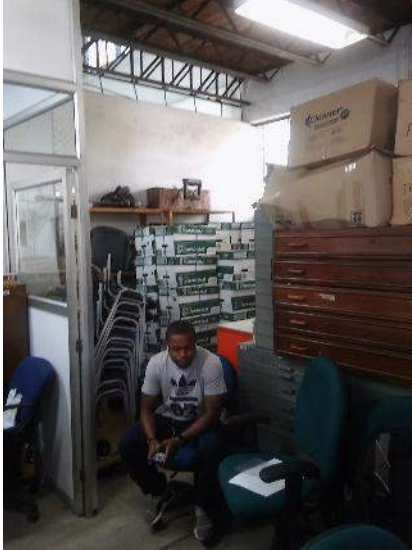
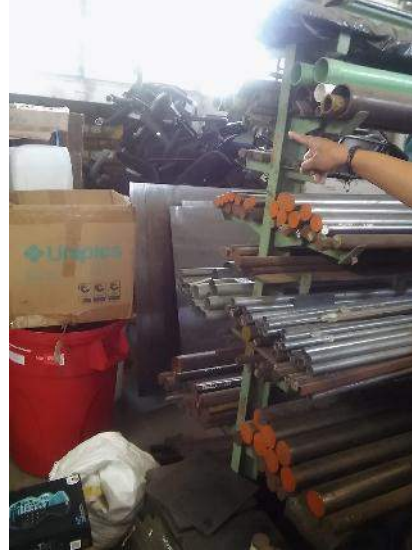
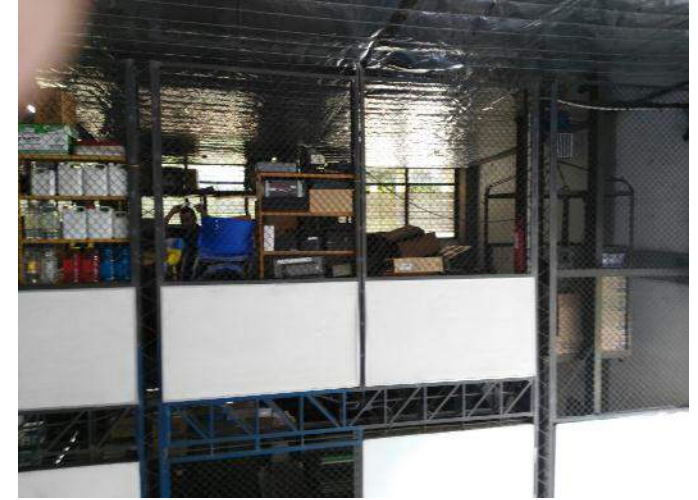
Sub-almacén demasiado congestionado (hacinamiento).
Presenta dificultad de movimiento del personal.

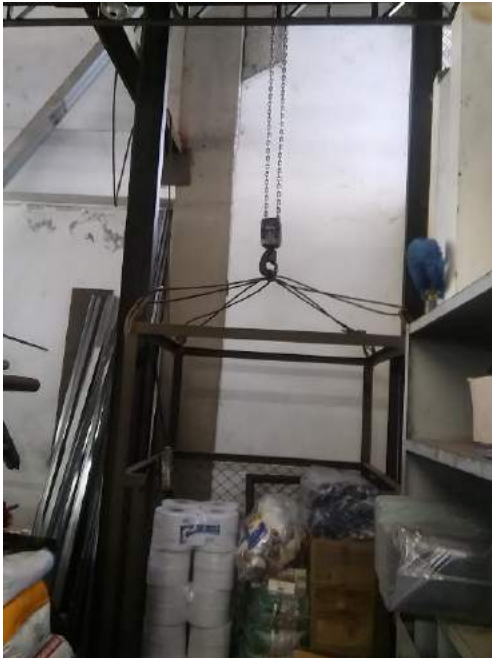
En el **sub-almacén** la única manera de subir al segundo nivel tanto carga como personal es un malacate, el cual no es apto para movilización de personal.

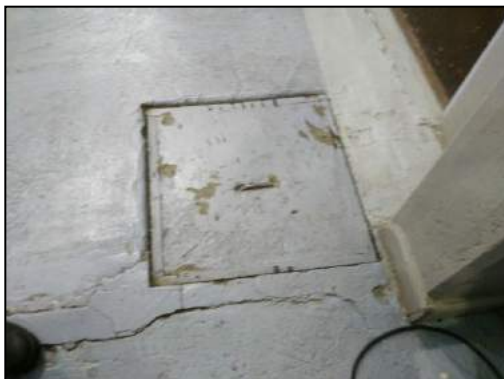
Caja de registro sin demarcación.

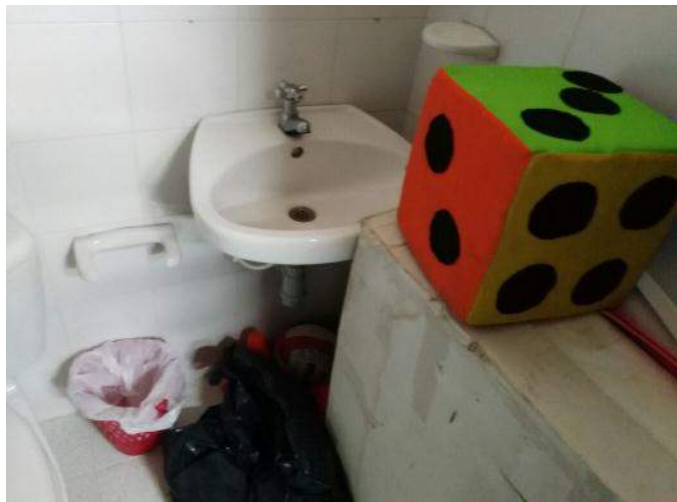
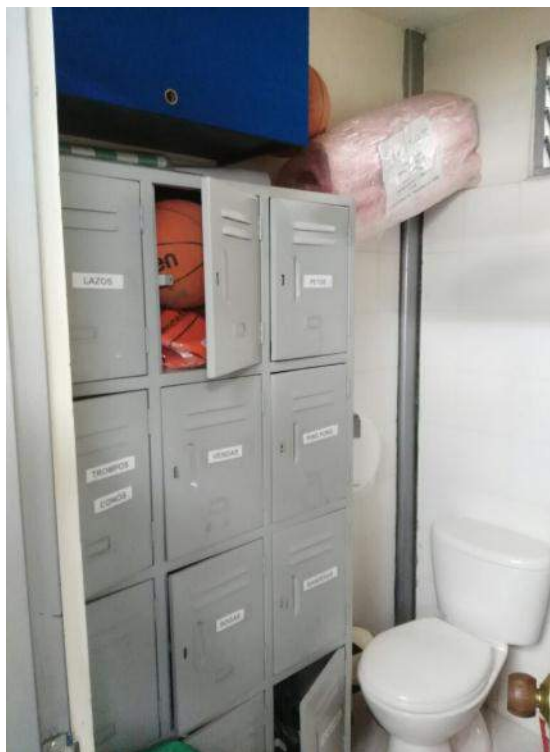
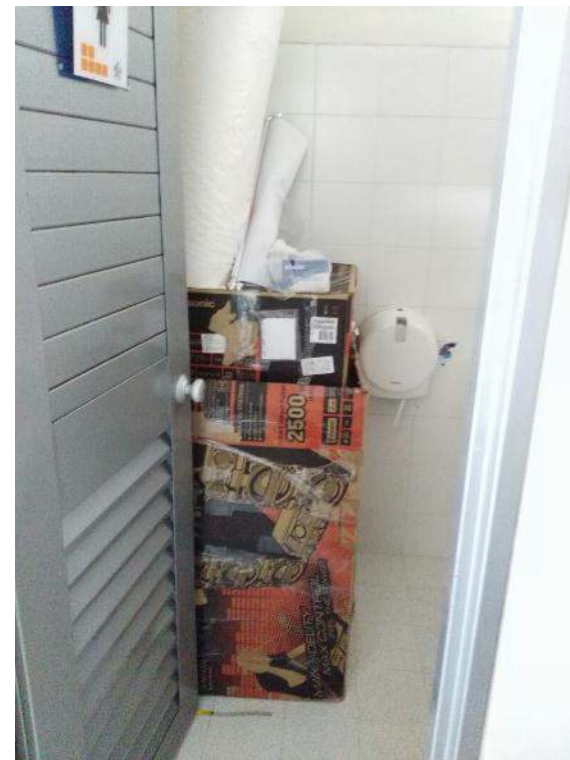
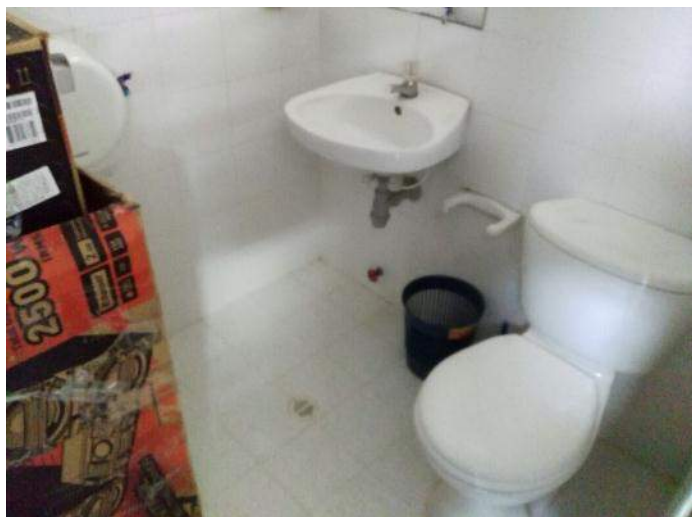
Varios Baños que se usan al mismo tiempo como bodega y con lockers dificultando su uso.

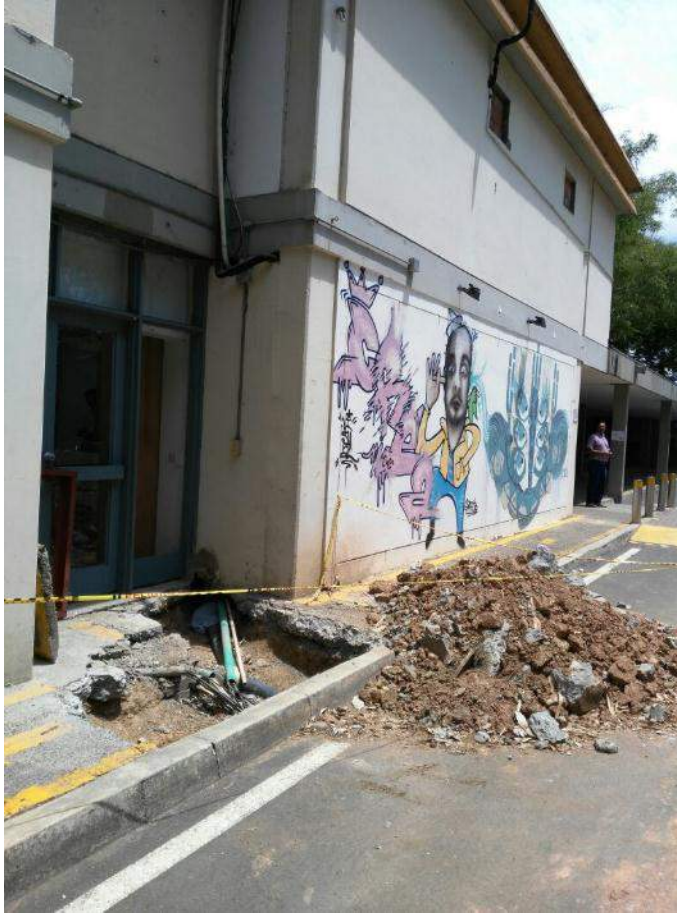
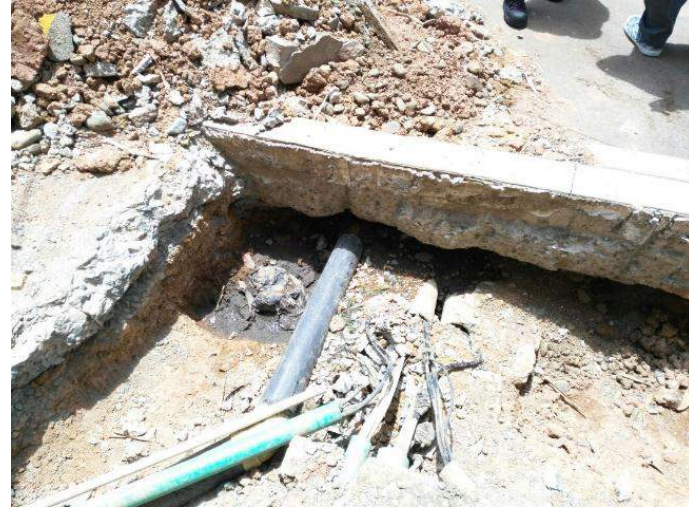
Inexistencia de caja de registro para aguas residuales, produciendo rebose en las instalaciones del edificio donde está ubicada en la biblioteca. Esto por incumplimiento en contrato de obra. Esto no ha permitido la habilitación de las nuevas baterías sanitarias del segundo piso.
