INFORME VISITA SEDE ADMINISTRATIVA DE SALOMIA Cali- Valle del Cauca

(Visita de verificación para el cumplimiento de los protocolos de bioseguridad, accesibilidad, plan de emergencia y evacuación, SG SST y estado actual de la Infraestructura)

FECHA: 19 DE JULIO 2021

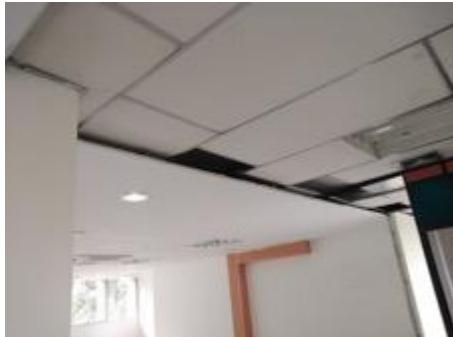
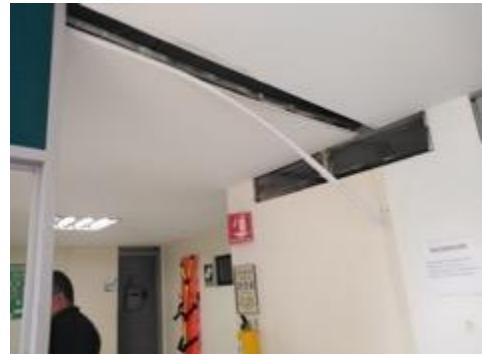
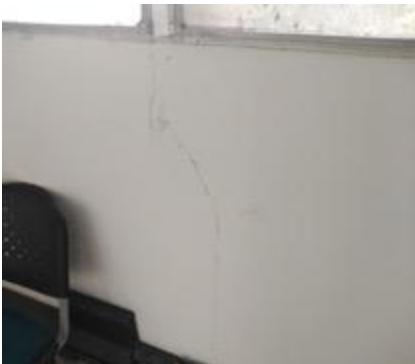
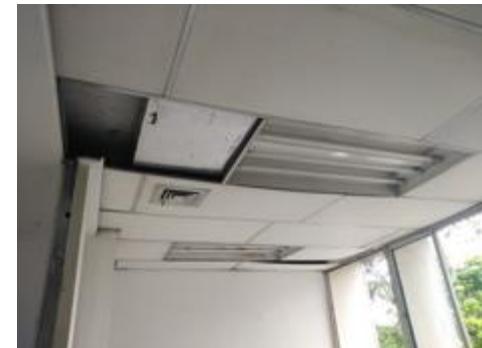
Se detectan condiciones de humedad que han generado deterioro importante en paredes y cubiertas en toda la planta física. Se encuentran áreas que se está deteriorando el revoque interno y externo, se evidencian fisuras en varias partes de las paredes, desniveles y hundimientos en los pisos. Esta humedad además de afectar la estructura, provoca afectaciones de olores y condiciones higiénico-sanitarias deficientes como hongos

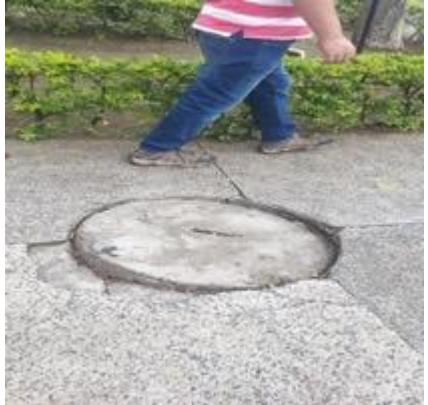
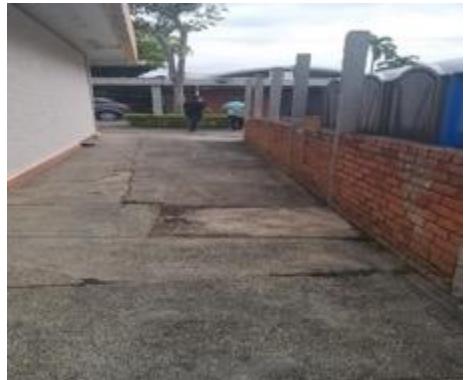
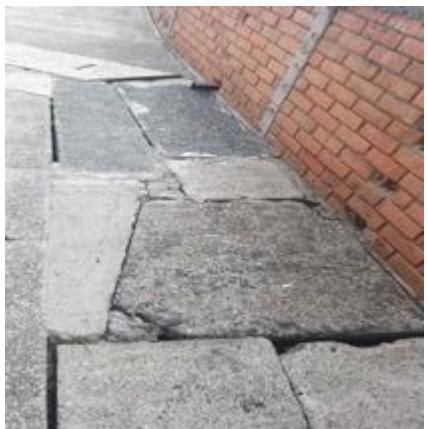
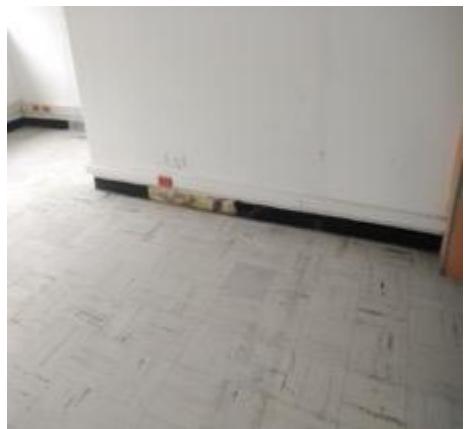
Debilidades en la señalización, demarcación y delimitación en obra que pueden ocasionar peligros locativos a funcionarios, trabajadores, aprendices y visitantes.

Áreas de circulación externa con desniveles, tapas de alcantarillado hundidas .

Debilidades en la señalización y demarcación referente a equipos contra incendios y en áreas de escaleras, rampas y parqueaderos. Cintas insuficientes y deficientes para la función. Requieren ser antideslizantes en condiciones secas o húmedas antes y después de cada rampa y escalera. Ausencia de demarcación de parqueadero para discapacidad

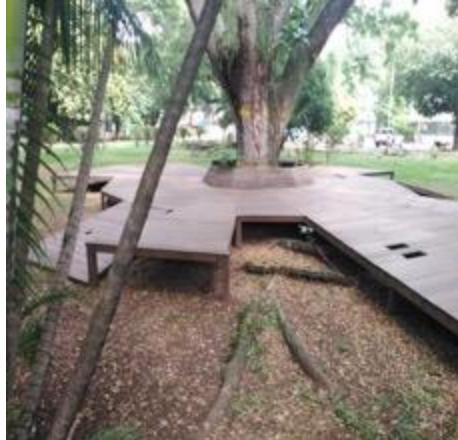
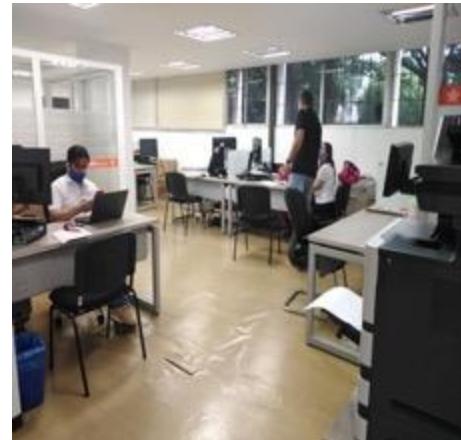
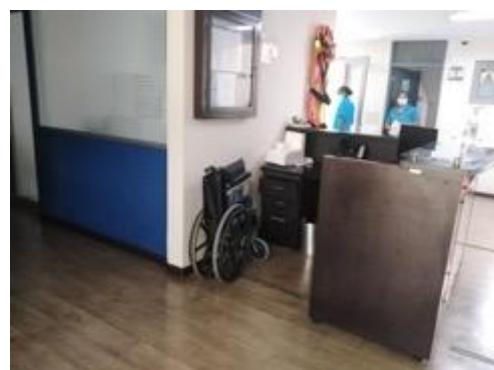
Debilidades en la señalización y demarcación referente a equipos contra incendios y en áreas de escaleras, rampas y parqueaderos. Cintas insuficientes y deficientes para la función. Requieren ser antideslizantes en condiciones secas o húmedas antes, después de cada rampa y escalera. Ausencia de demarcación de parqueadero para discapacidad.

Pisos en mal estado en oficinas y áreas de esparcimiento de aprendices.

Dispositivo para desplazamiento de personas en condición de movilidad reducida primero que obstaculiza la salida, segundo esta debe tener un sitio adecuado demarcado y señalizado.

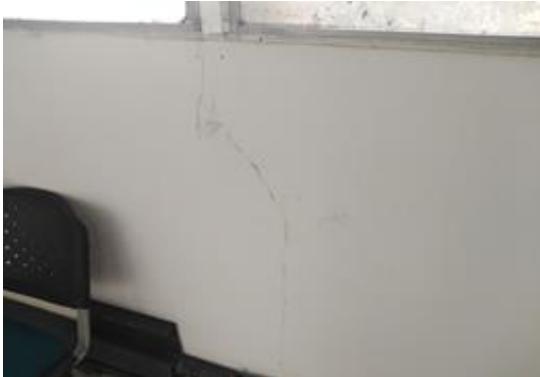
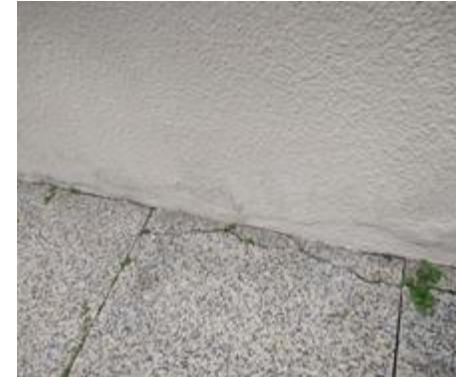
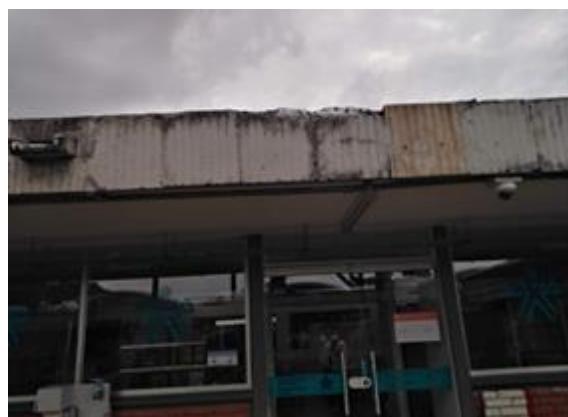
Preocupante debilitamiento estructural que obligó a la evacuación del tercer nivel de la planta física sobrecargando y congestionando otras áreas que ya se encontraban limitadas. Esta situación lleva demasiado tiempo sin resolver y requiere prioridad. Se han hecho mejoras transitorias que no dan solución a la condición, es tan crítica que amerita no un reforzamiento sino una nueva edificación.

No se evidencian canales y bajantes y menos conexiones a las recámaras de desagüe.

No existe un casillero de copias de llaves para el acceso a todas las locaciones, disponibles ni guardiadas por una persona en cada jornada de trabajo, importante y necesario en caso de emergencias.

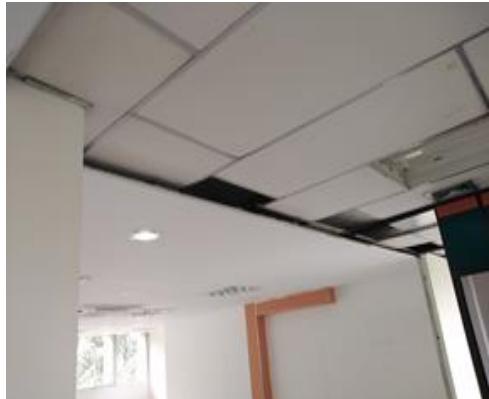
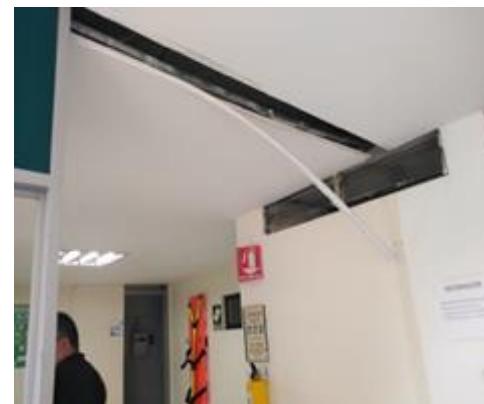
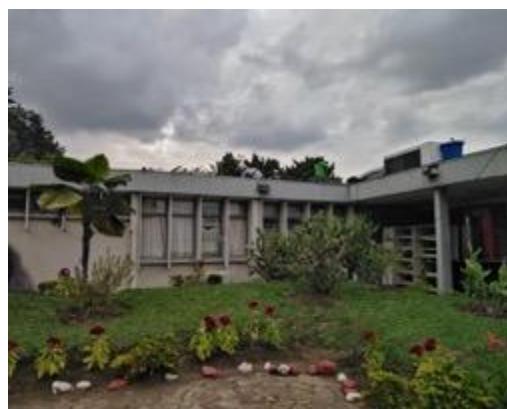
Ausencia de puntos de anclaje en cubiertas y al interior de la edificación para mantenimiento seguro de las instalaciones.

Debilidades en la señalización, demarcación y delimitación en obra que pueden ocasionar peligros locativos a funcionarios, trabajadores, aprendices y visitantes.

Peligro biomecánico durante trabajos de ascenso de material realizado sobreesfuerzos y movimientos repetitivos por encima de la horizontal. (un trabajador desde el primer piso propulsa la pala lanzando el material hasta el segundo piso).
