# INFORME VISITA CENTRO DE BIOTECNOLOGÍA INDUSTRIAL Palmira- Valle del Cauca

(Visita de verificación para el cumplimiento de los protocolos de bioseguridad, accesibilidad, plan de emergencia y evacuación, SG SST y estado actual de la Infraestructura)

FECHA: 29 DE JUNIO 2021

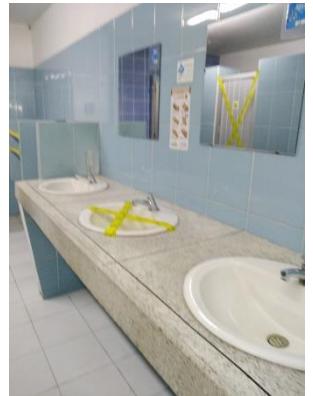
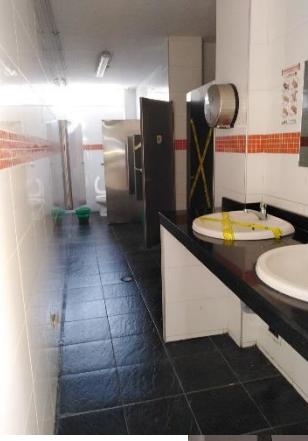
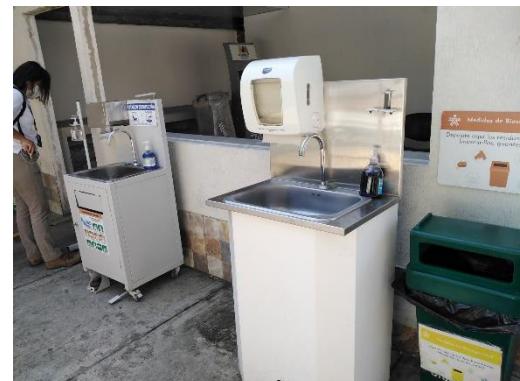
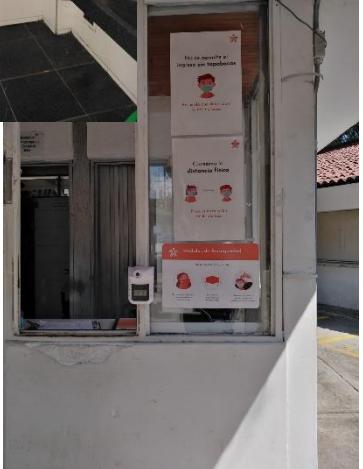
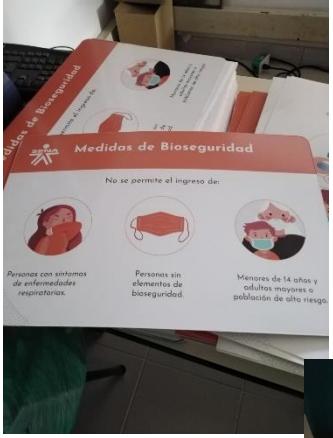
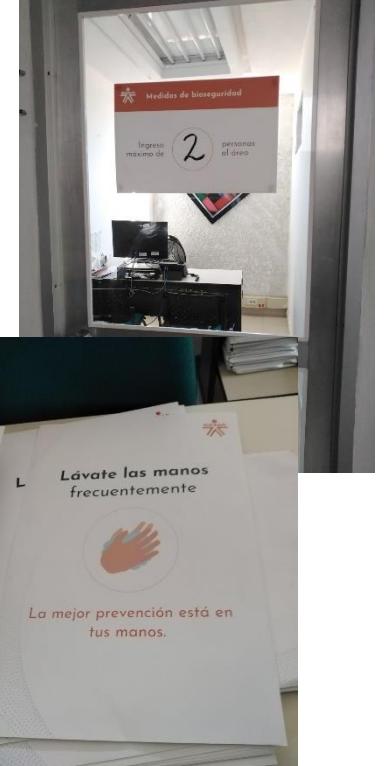
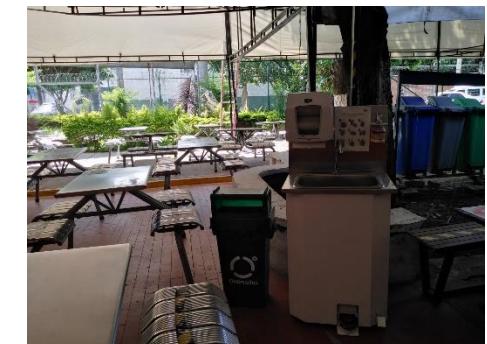
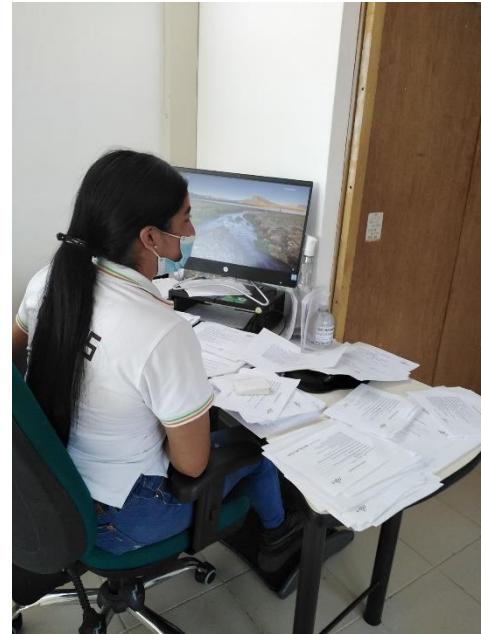
Se evidencia aplicación de protocolos de bioseguridad y distanciamiento social en zonas comunes, áreas administrativas Y ambientes de formación

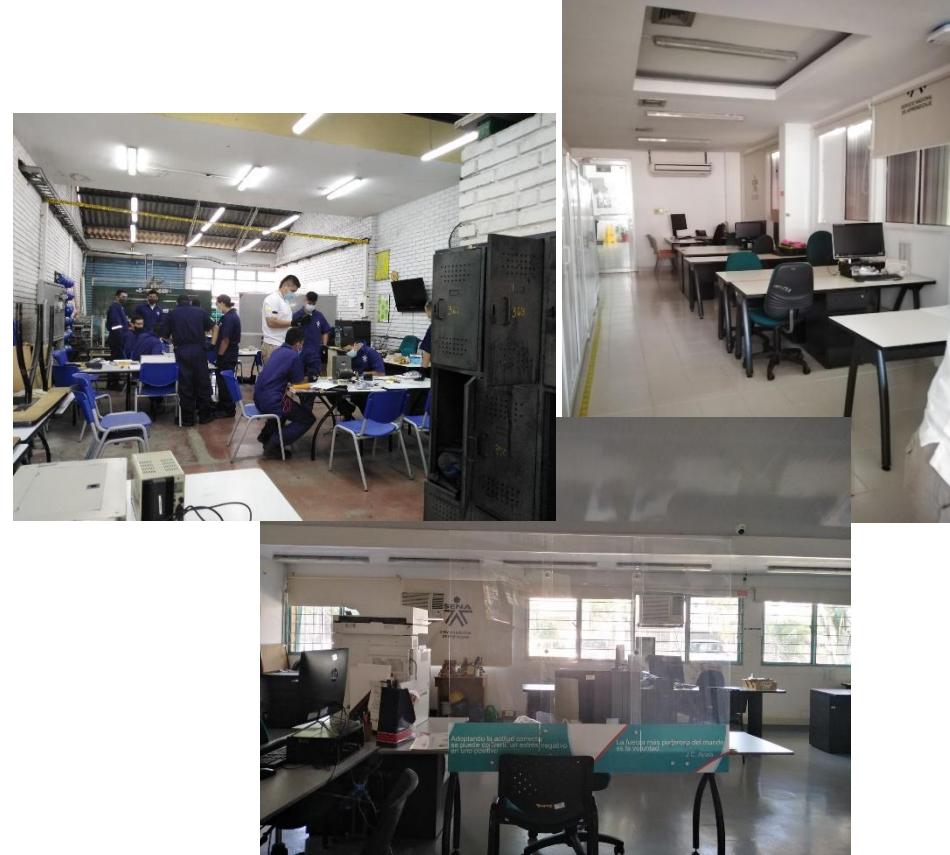
Se evidencia adaptaciones del puesto de trabajo acorde a necesidades del trabajador en las oficinas administrativas. No se evidencia equipamiento ergonómico en los ambientes de formación para los instructores.

Ausencia de mobiliario, apoya pies, sillas ergonómicas, almohadillas de apoyo para evitar patologías laborales como lo es el síndrome de túnel carpiano.

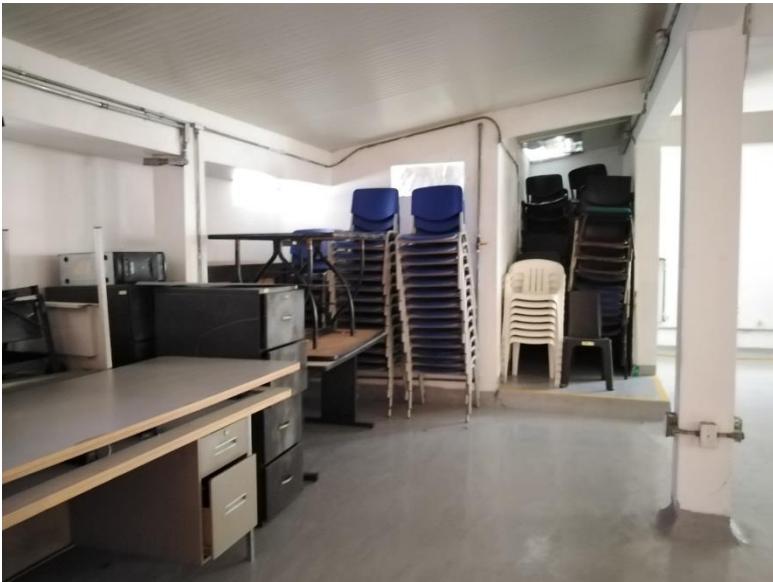
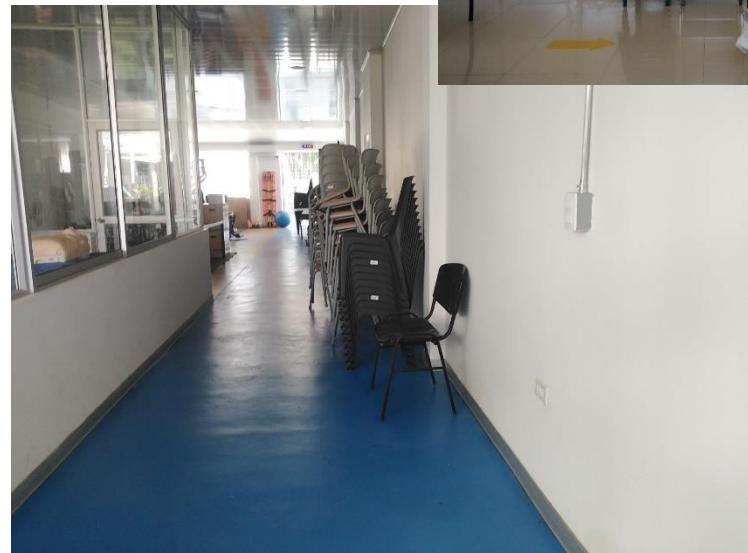
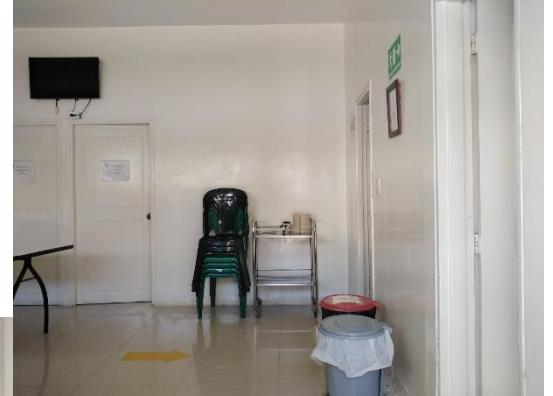
En la acomodación de sillas tener en cuenta que al apilarlas se deforman las patas que luego al ser utilizadas se abren causando caída de las personas.

Implementación del programa de orden y aseo.

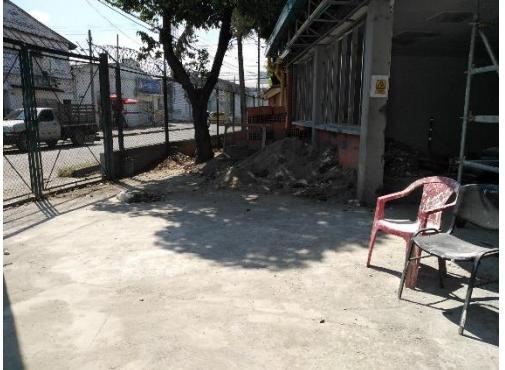
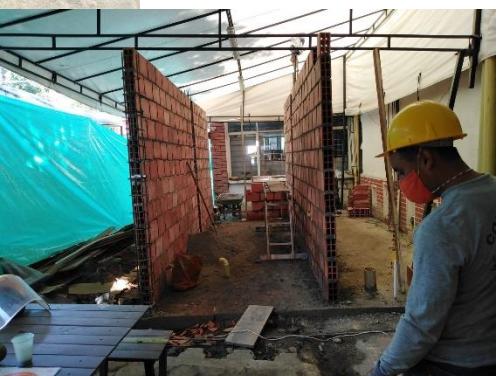
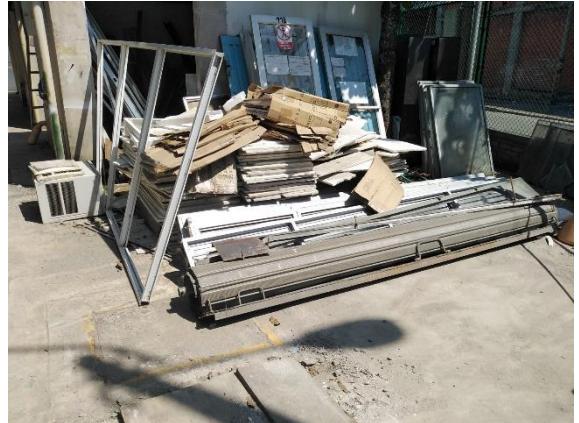
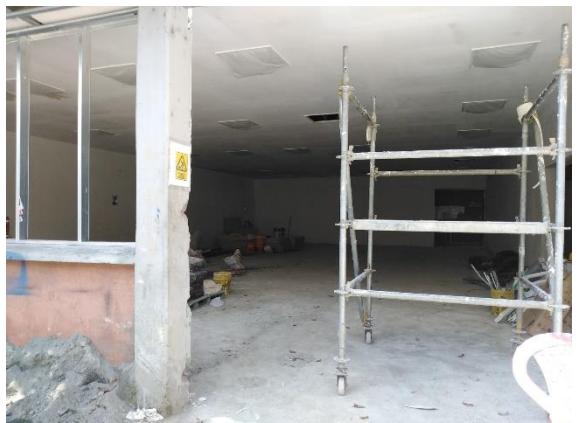
Se detectan obras al acceso de todas las personas. Acúmulos de material, sin delimitación ni señalización, sin presencia del personal de SST de la empresa contratista controlando o limitando los accesos a las áreas de peligro.

Falta de implementación de orden y aseo.

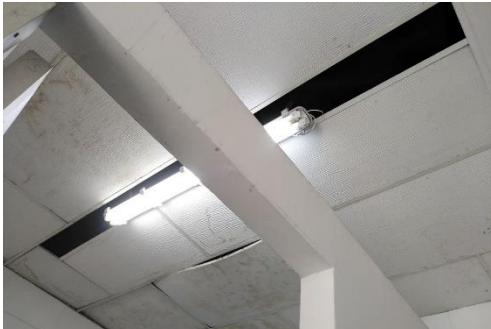
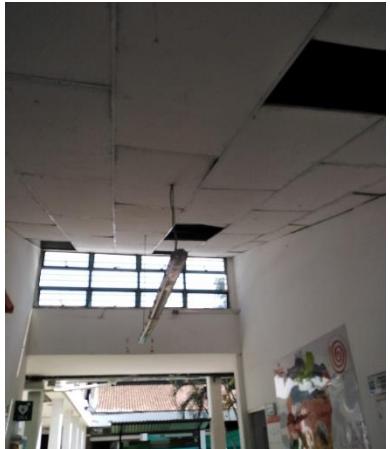
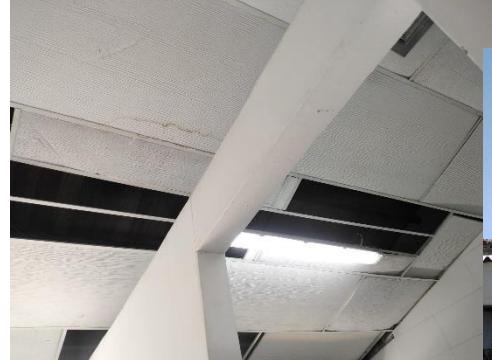
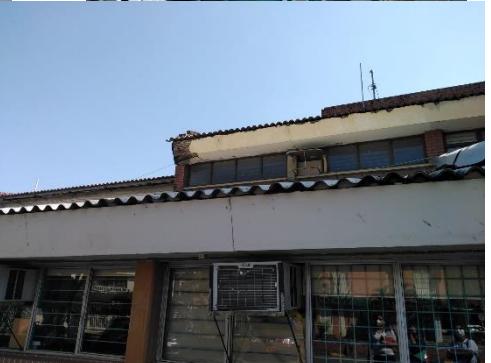
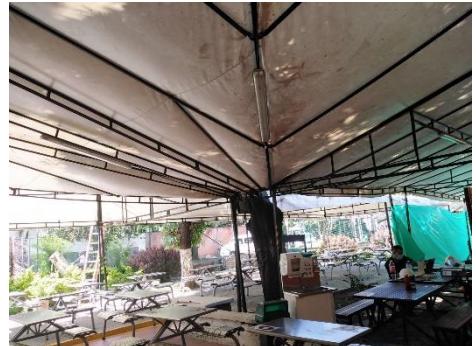
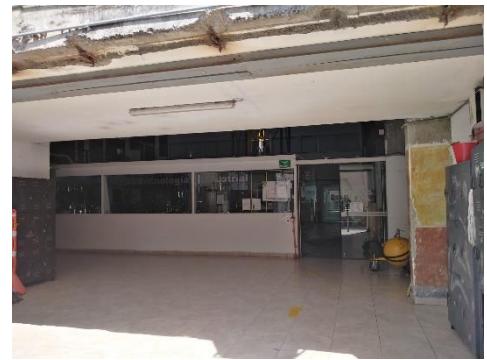
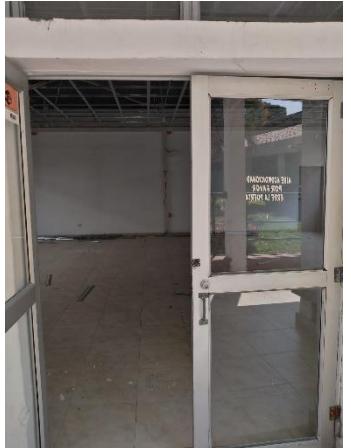
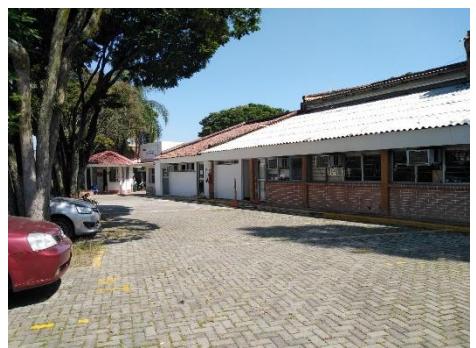
Cielorrasos dañados y sueltos en varias partes de la estructura que pueden caer sobre las personas.

Irregularidades en el revoque externo.

Algunas cubiertas en asbesto que requieren ser cambiadas.

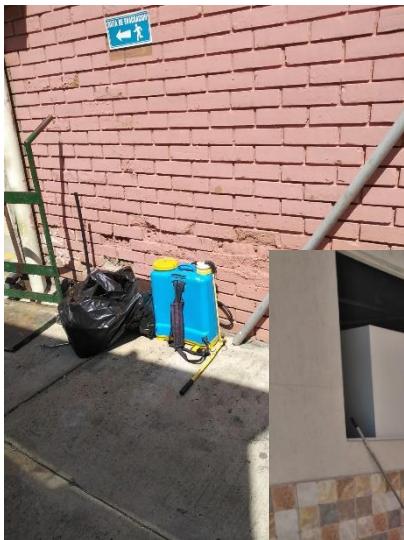
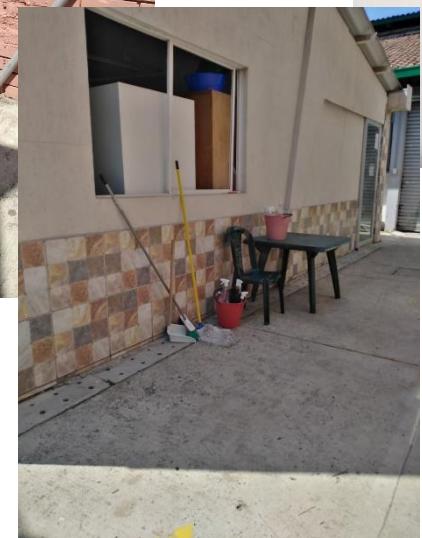
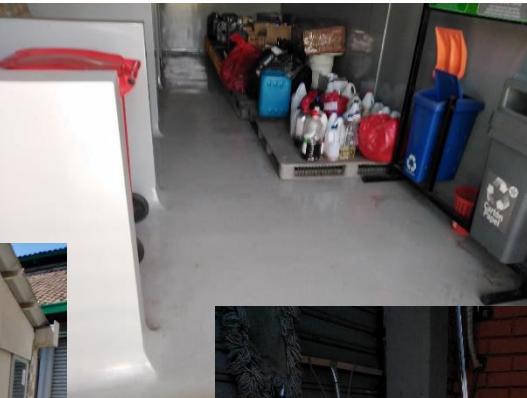
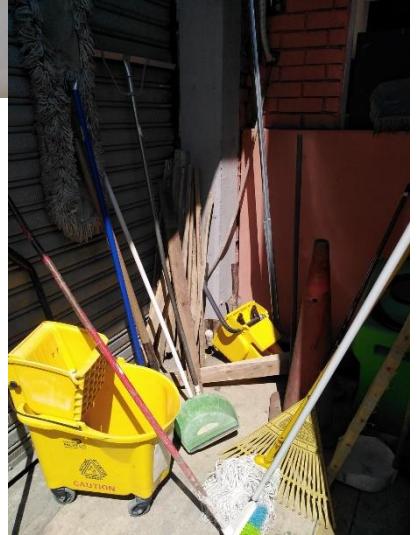
No existe un área de almacenamiento para productos químicos y elementos de aseo, utilizando para ello baños y cocina generando peligro químico por inhalación y contacto y peligros locativos.

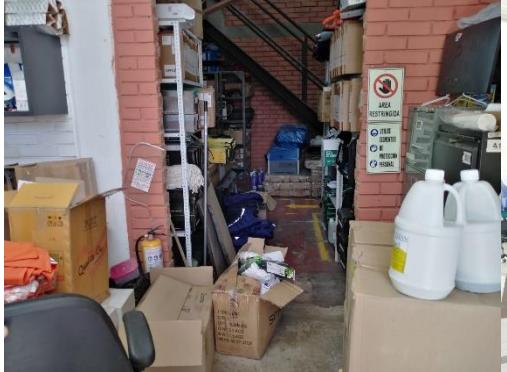
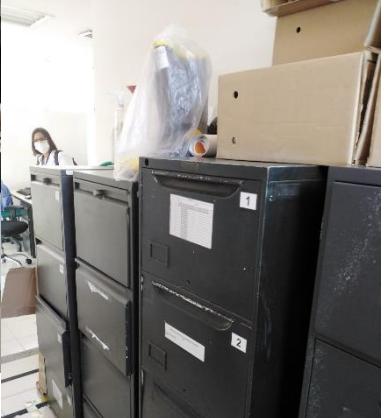
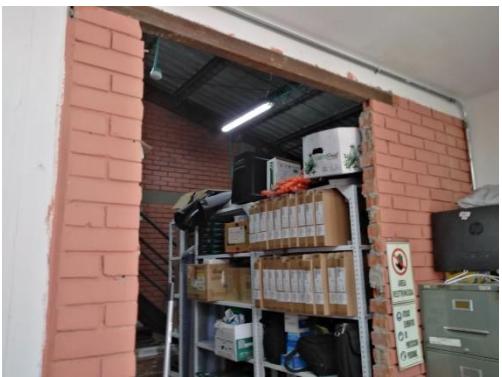
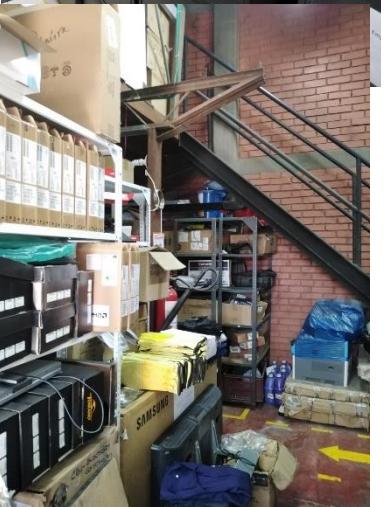
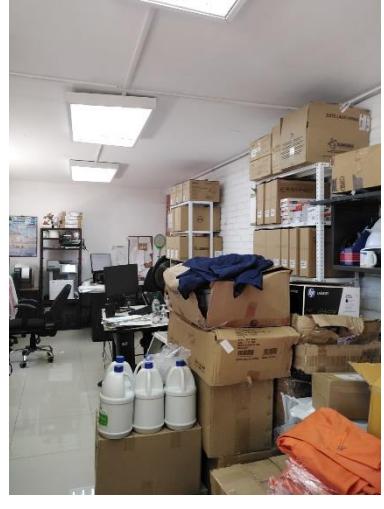
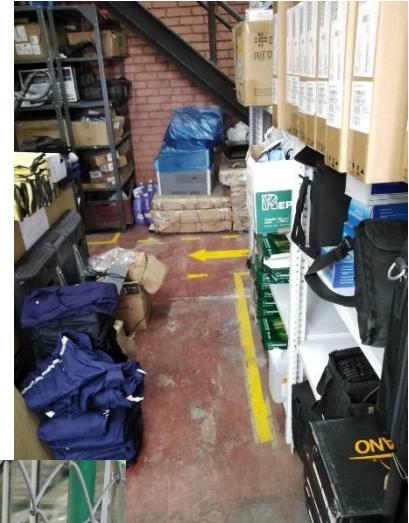
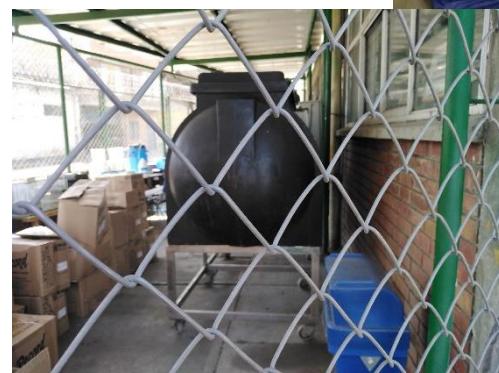
Deficiencia en espacios y técnicas de almacenamiento que generan peligros por caída de material, obstaculización de áreas de tránsito y evacuación en caso de emergencia, generación de posibles traumatismos. Las estanterías que se encuentran en los diferentes almacenes carecen de sistemas de aseguramiento que eviten la caída de materiales y artículos. Se están utilizando ambientes y oficinas para almacenar cajas y suministros que debían encontrarse en la zona adecuada para ello.

Se requiere espacio y sistemas de acceso de material como elevadores de personal.

Implementación del programa de orden y aseo “5 S”

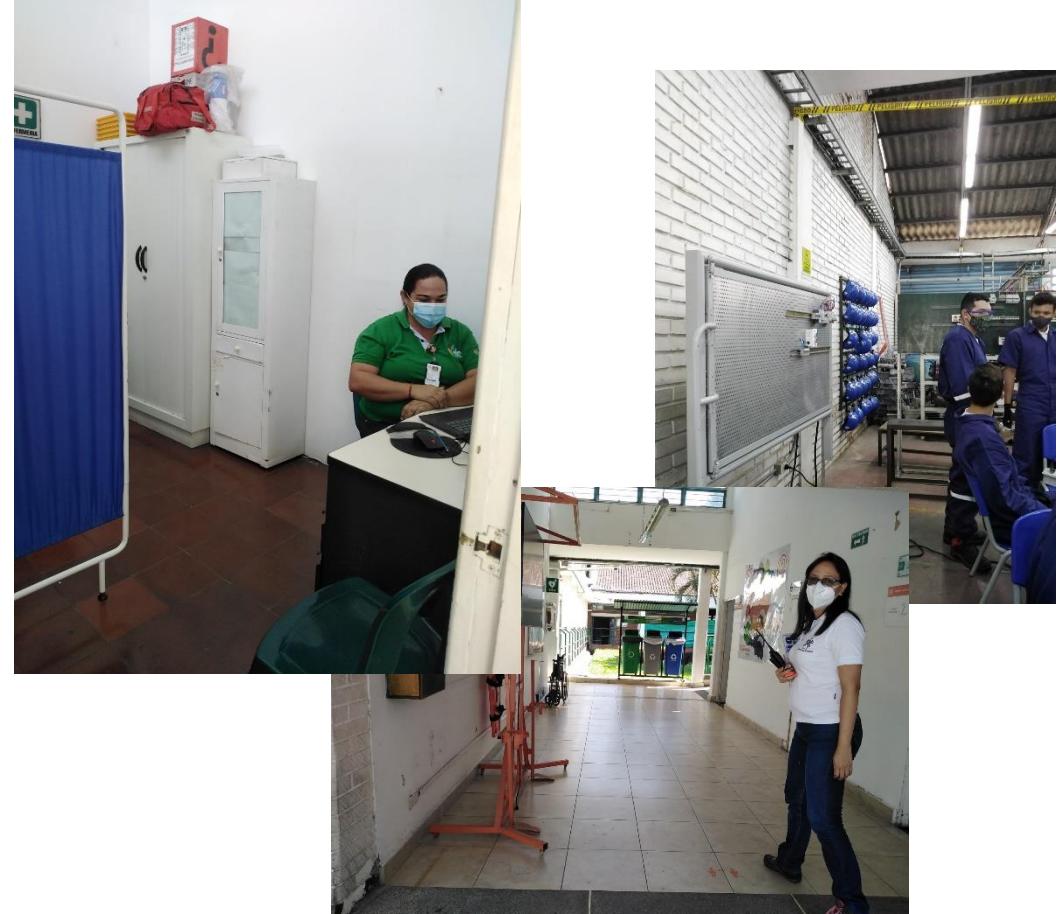
Se evidencia el uso de los elementos de protección personal acorde a la tarea.

Se entregaron EPP para funcionarios que se encuentran en procedimientos prácticos.

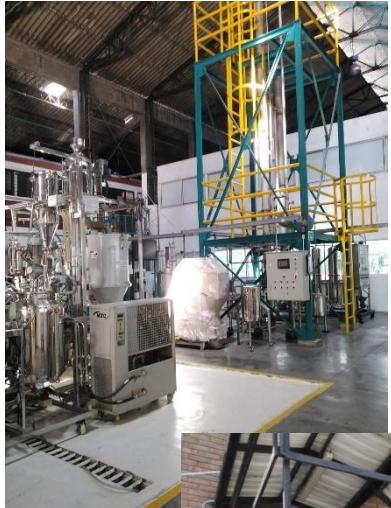
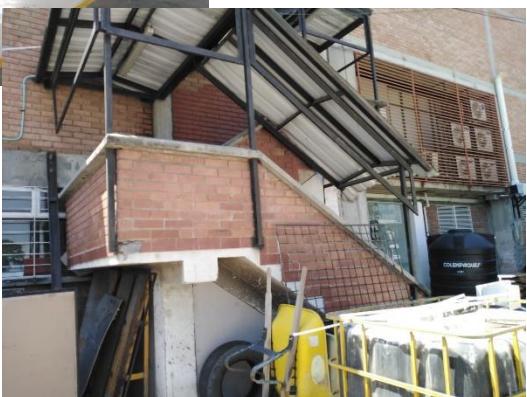
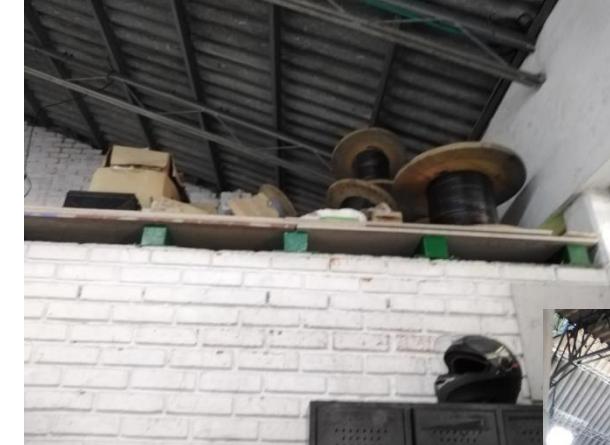
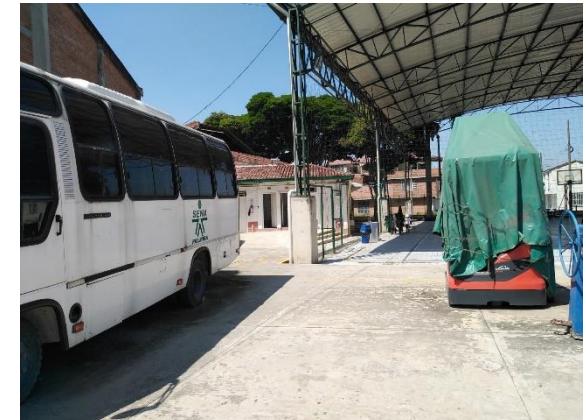
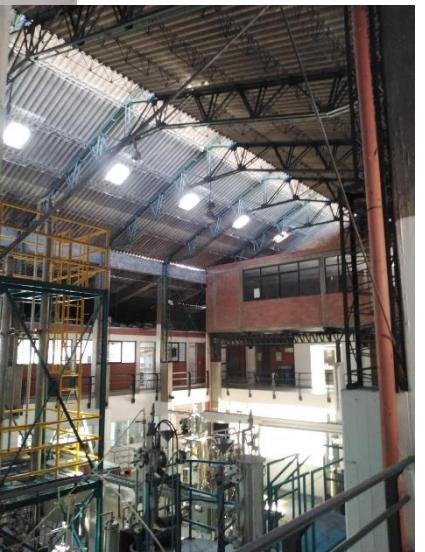
Se evidencia ausencia de sistemas de acceso seguros como elevadores de personal para la manipulación de cajas o suministros y que por sus dimensiones se hace riesgoso manipular desde una escalera.

Ausencia de puntos de anclaje para protección contra caídas, sobre las cubiertas de los edificios, dentro de áreas como bodegas para desplazamientos seguros durante el mantenimiento de las instalaciones.

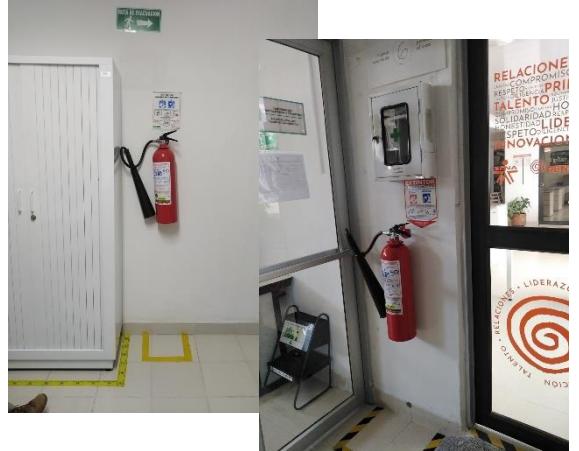
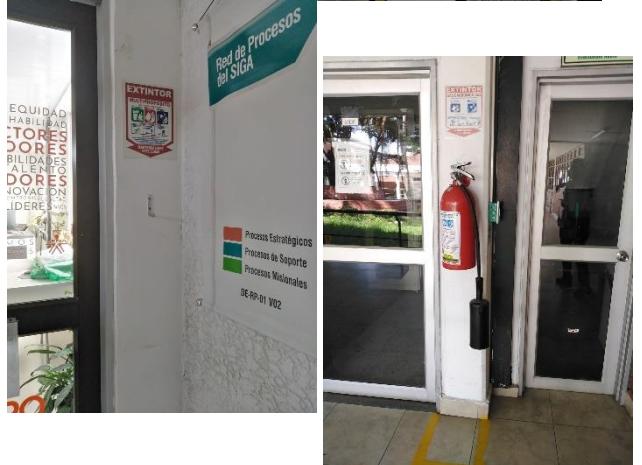
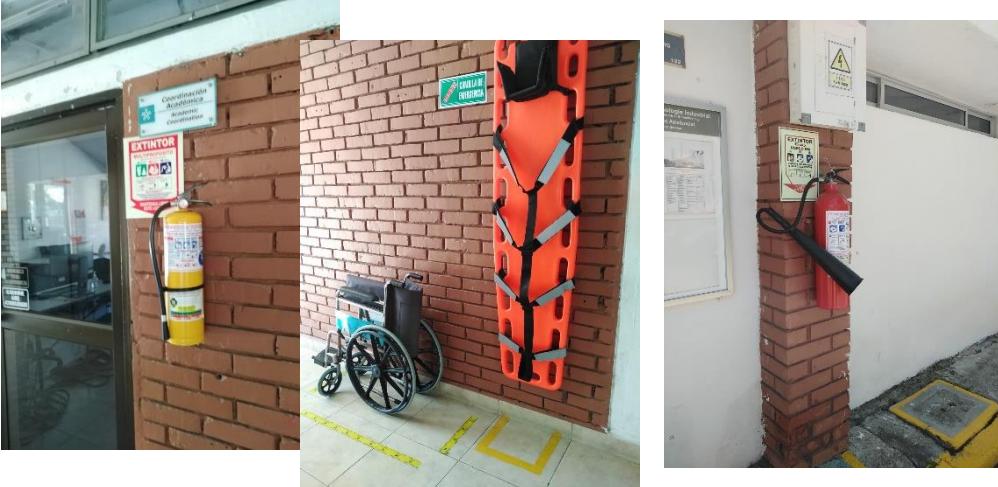
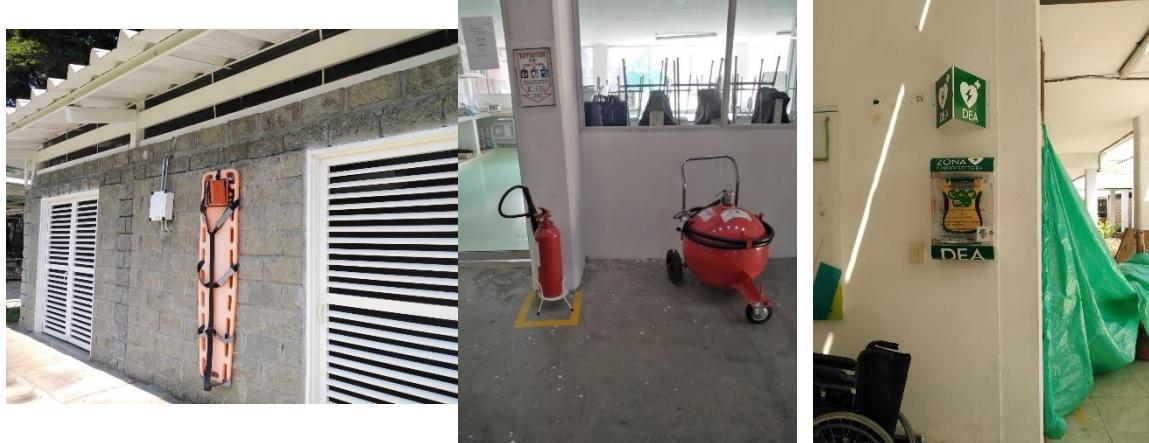
- Debilidades en la señalización y demarcación referente a equipos contra incendios y en áreas de escaleras, rampas y parqueaderos. Falta de extintor.

El acceso a los elementos contraincendios deben estar despejados para su uso en caso de emergencia. Deben tener demarcación en el piso.

Se cuenta con rutas de evacuación, desfibrilador, extintores, FEL en las áreas, sin embargo no están adaptadas a población vulnerable ni se cuenta con PONS específicos de intervención. Por ejemplo para picaduras de avispas u abejas.

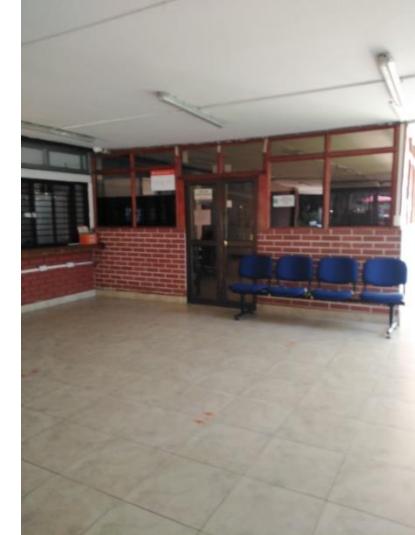
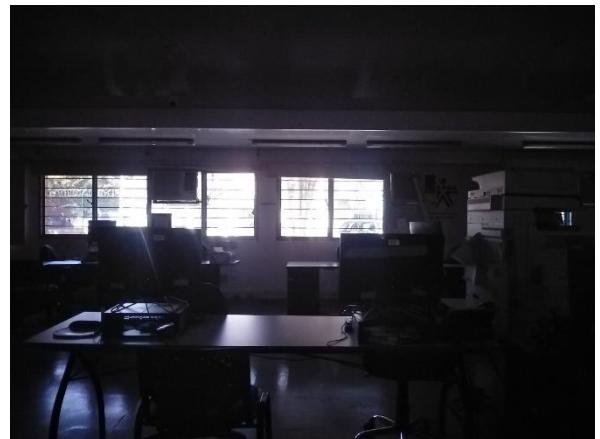
No existe un casillero de copias de llaves para el acceso a todas las locaciones, disponibles ni guardiadas por una persona en cada jornada de trabajo, importante y necesario en caso de emergencias.

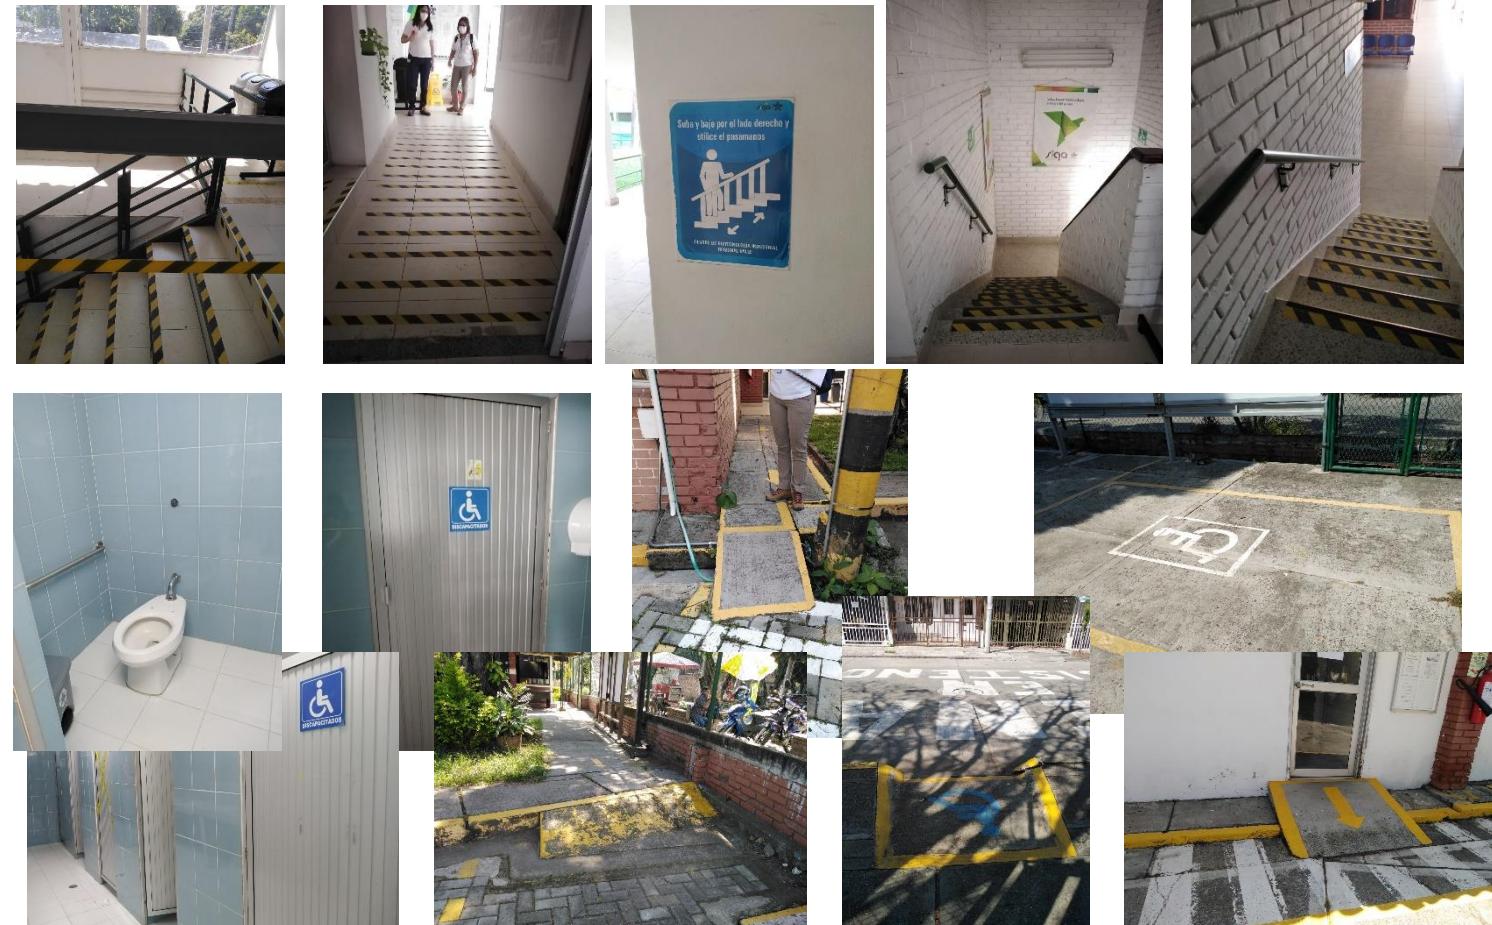
Se cuenta con rampas para acceso a personas con movilidad reducida sin embargo debe estar antes de comenzar y al final en un color y textura diferente para facilidad de acceso a funcionarios, aprendices y visitantes con baja o ausencia de visión. Ajustar dimensiones acorde a norma.

Cintas insuficientes y deficientes para la función. Requieren ser antideslizantes en condiciones secas o húmedas antes y después de cada rampa y escalera. Pasamanos deben ajustarse a normas de inclusión.

Las rampas deben contar con barandas con rodapiés y baranda intermedia, cuando hay posibilidad de caída a los lados.

El área de parqueaderos no hay lugar señalizado ni asignado para discapacidad.

Aunque se cuenta con un baño para personas en condición de debilidad manifiesta, no cuenta con las dimensiones del espacio bajo norma.

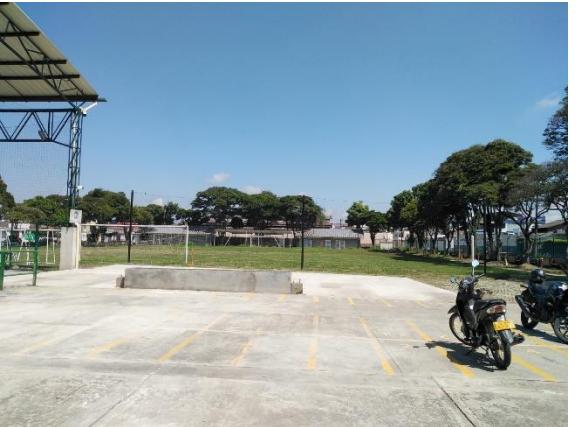
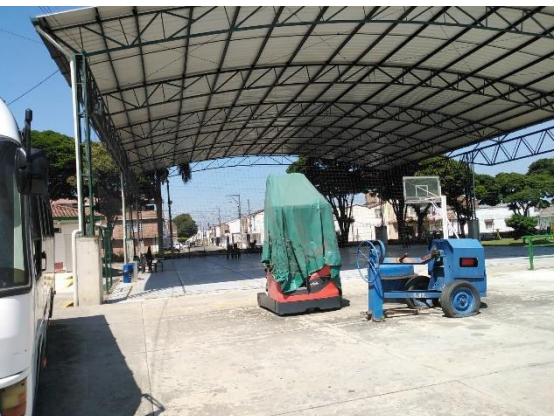
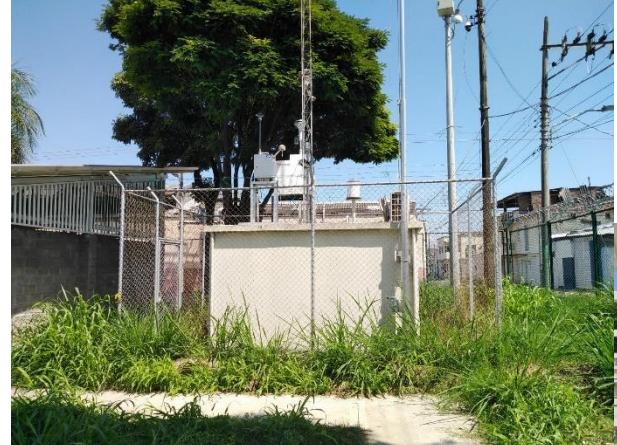
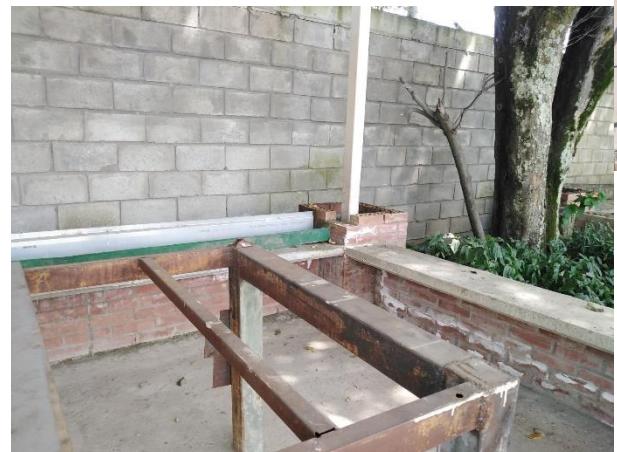
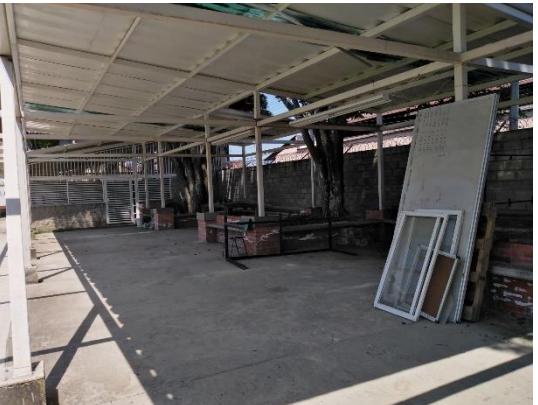
**HALLAZGOS:**  
Se evidencias  
canchas a  
campo abierto.

Se evidencia  
falta de  
mantenimiento  
en zonas  
comunes.  
Deficiencias en  
Orden y aseo.

Maquinaria en  
desuso en  
zonas comunes,  
sin ubicación  
específica.

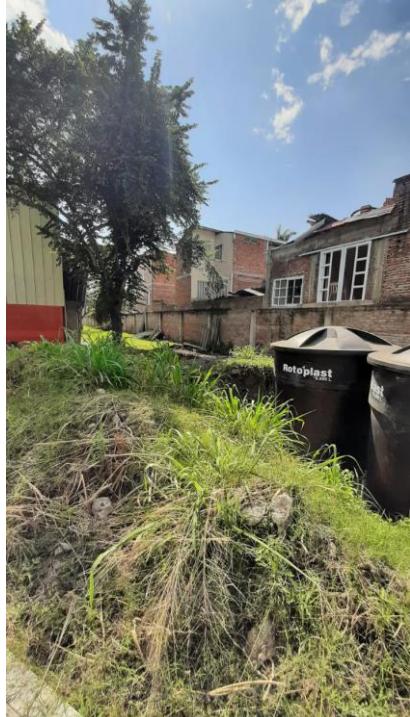
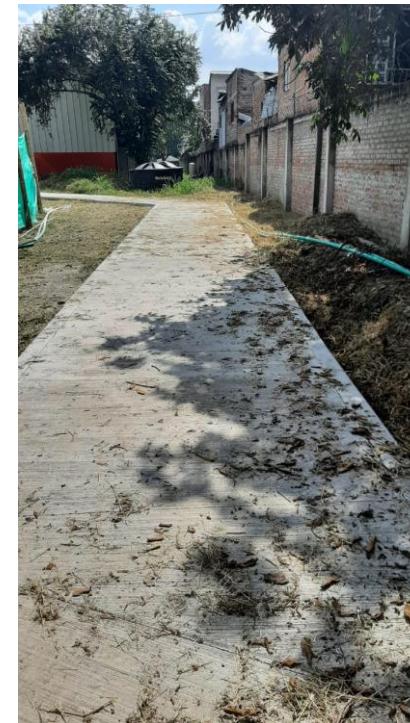
Se identifica peligro público por características socioeconómicas del entorno que han generado hurtos en la institución y tanto a aprendices como a trabajadores.

Los guardas de seguridad no cuentan con un refugio para protegerse del calor y de la lluvia fundamental para desarrollar sus actividades.

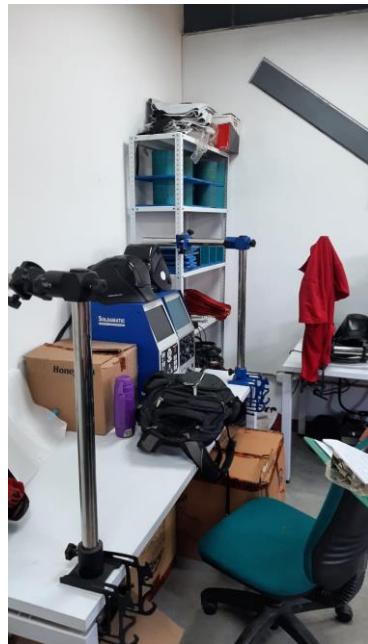
Se evidencia adaptaciones del puesto de trabajo acorde a necesidades del trabajador en las oficinas administrativas. No se evidencia equipamiento ergonómico en los ambientes de formación para los instructores.

Ausencia de mobiliario, apoya pies, sillas ergonómicas, almohadillas de apoyo para evitar patologías laborales como lo es el síndrome de túnel carpiano.

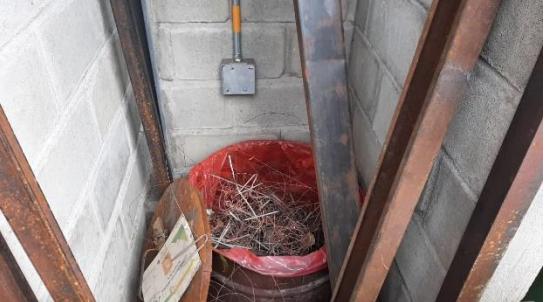
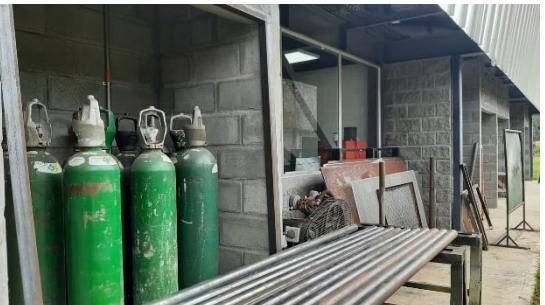
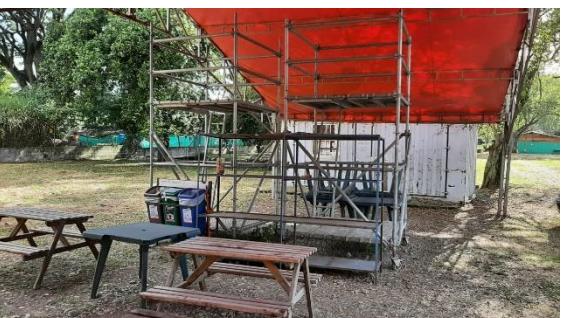
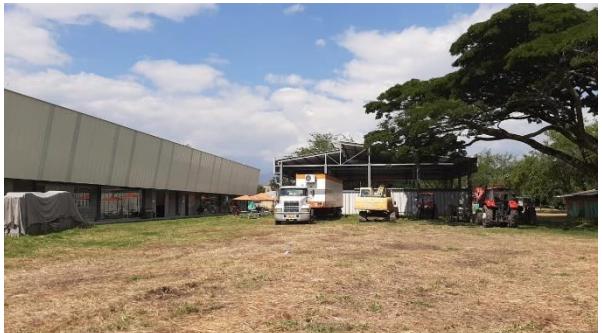
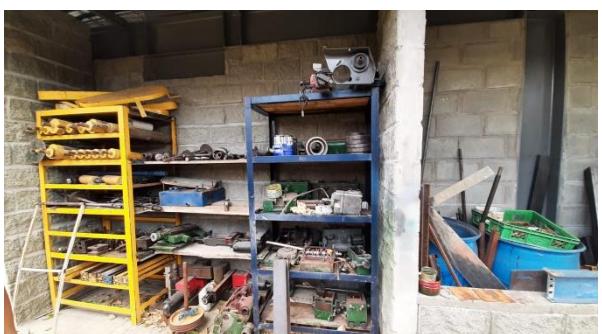
Aunque esta sede fue construida bajo norma se evidencian falencias en técnicas de almacenamiento que generan peligros por caída de material, obstaculización de áreas de tránsito y evacuación en caso de emergencia, generación de posibles traumatismos. Las estanterías que se encuentran en los diferentes almacenes carecen de sistemas de aseguramiento que eviten la caída de materiales y artículos. Se están utilizando ambientes y oficinas para almacenar cajas y suministros que debían encontrarse en la zona adecuada para ello.

Se requiere espacio y sistemas de acceso de material como elevadores de personal.

Implementación del programa de orden y aseo “5 S”

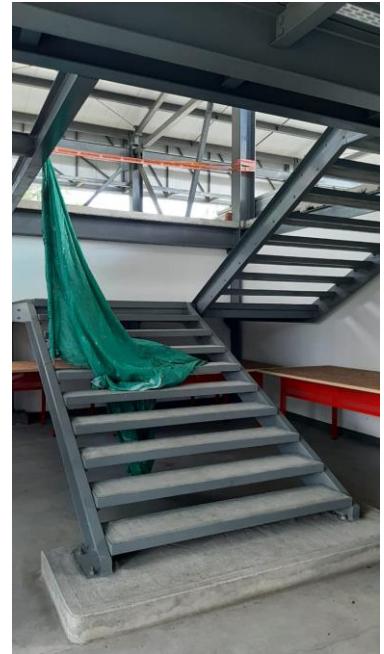
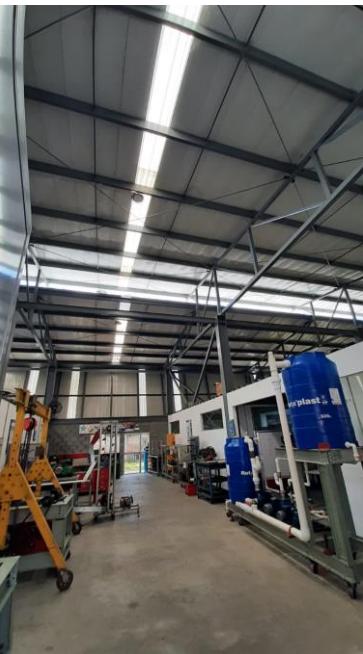
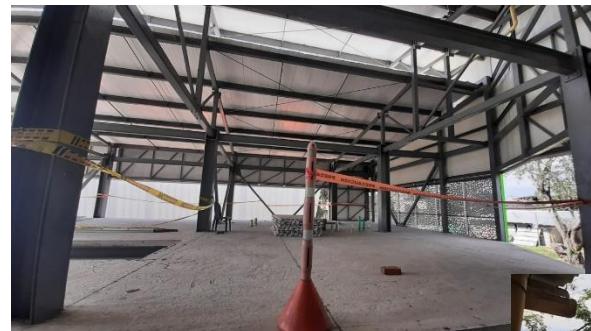
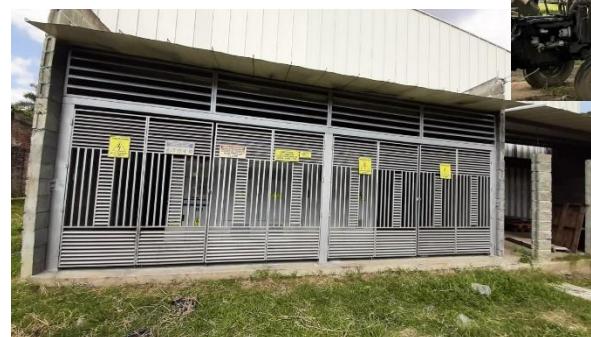
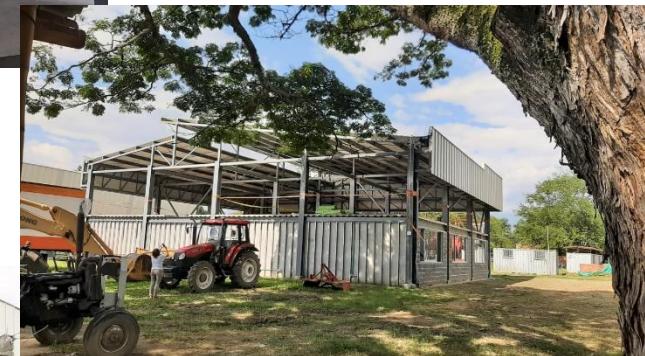
Ausencia de puntos de anclaje para protección contra caídas, sobre las cubiertas de los edificios, dentro de áreas para desplazamientos seguros durante el mantenimiento de las instalaciones.

Se encuentra en obra. No hay control de acceso, coordinador de alturas que restrinja el paso a personal no autorizado. Líneas de advertencia acore a norma.

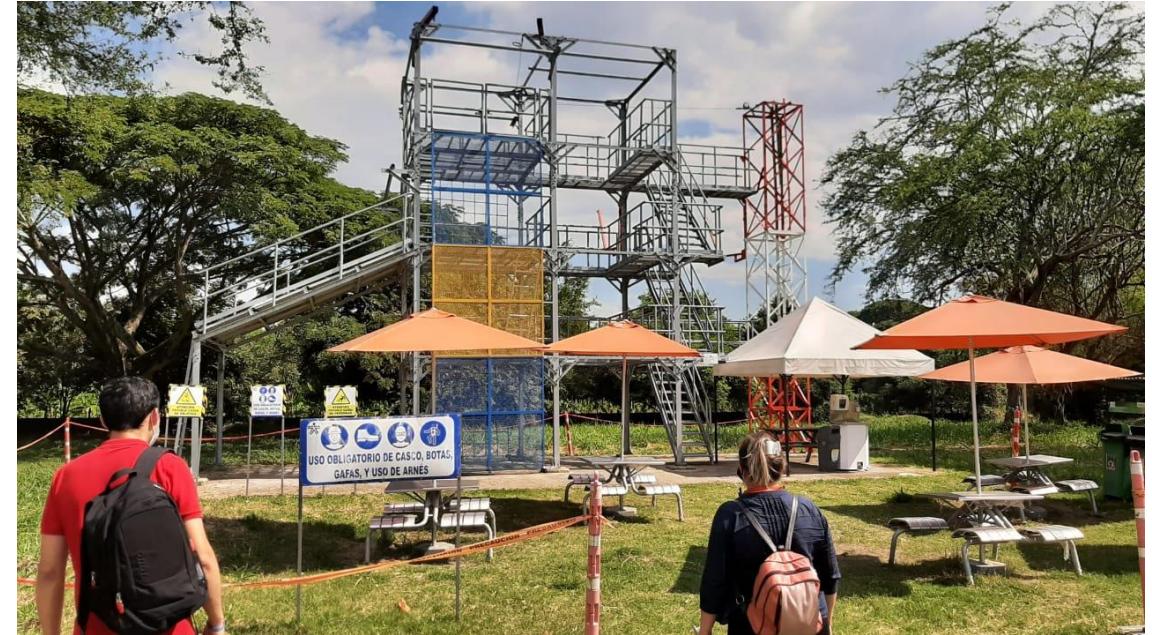
Se reunieron puntos de hidratación en el área. Se sugiere cubierta para protección de las estructuras y resguardo durante los procedimientos prácticos.
