# SINDESENA HABÍA DENUNCIADO Y ADVERTIDO DESDE 2017 CONDICIONES INSEGURAS EN LA SEDE SAN ANDRES ISLAS

A partir de la persistente denuncia de SINDESENA desde el 2017, **por fin la administración, procede con la empresa Alpe Pro Ingeniería SAS a inspección visual del edificio y los bloques de coordinación académica y Bilingüismo, ubicados sobre la avenida Francisco Newball, en San Andrés Islas**, con el fin evaluar el estado actual, determinar la condición estructural y posibles riesgos en la integridad de los trabajadores y aprendices.

**EXIGE ESTUDIOS TÉCNICOS Y SOLUCIÓN DE FONDO PARA LOS TRABAJADORES Y  
APRENDICES DE SAN ANDRÉS ISLAS**

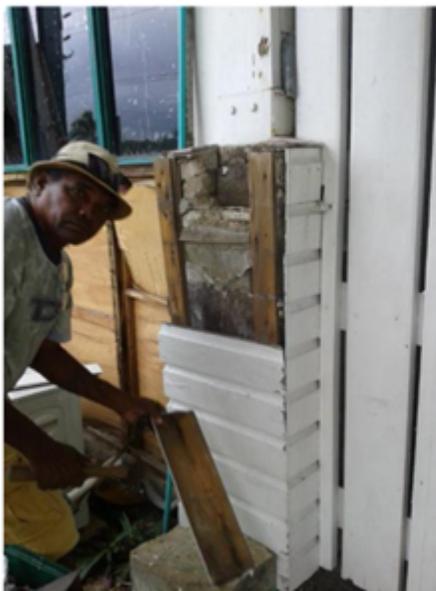
Proceso de cubrimiento de columnas de madera podrida con DRIWALL

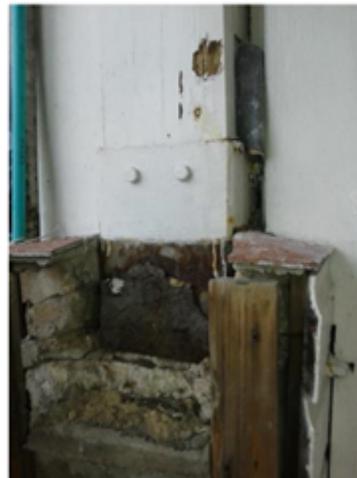
Madera podrida y recubierta posteriormente

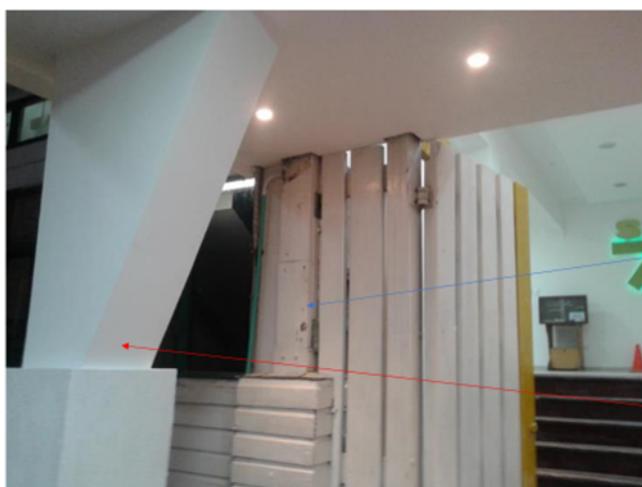
Así queda la obra cuando se recubrió con driwall
