INFORME AGENCIA PÚBLICA DE EMPLEO Cali- Valle del Cauca

(Visita de verificación para el cumplimiento de los protocolos de bioseguridad, accesibilidad, plan de emergencia y evacuación, SG SST y estado actual de la Infraestructura)

FECHA: 19 DE JULIO 2021

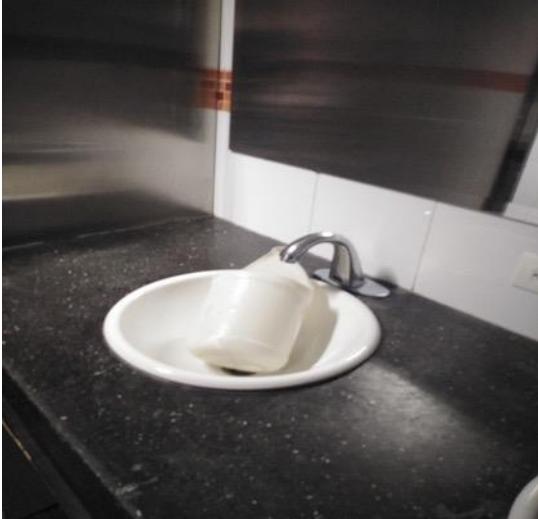
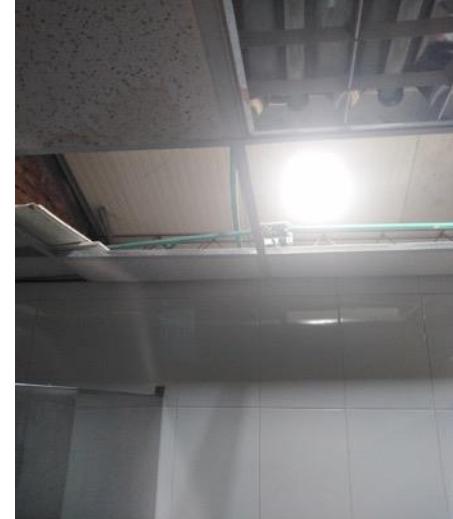
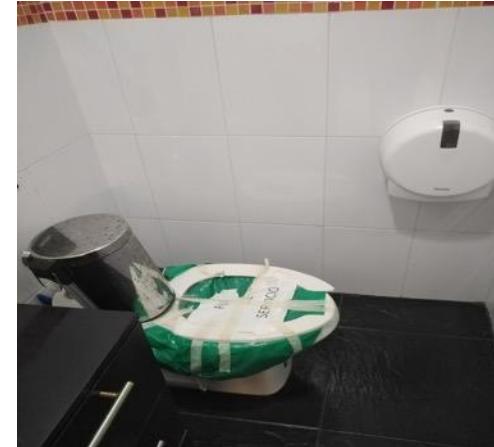
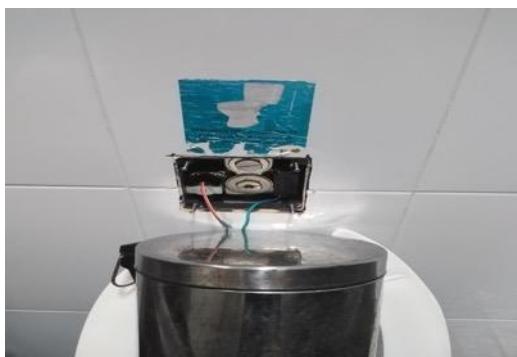
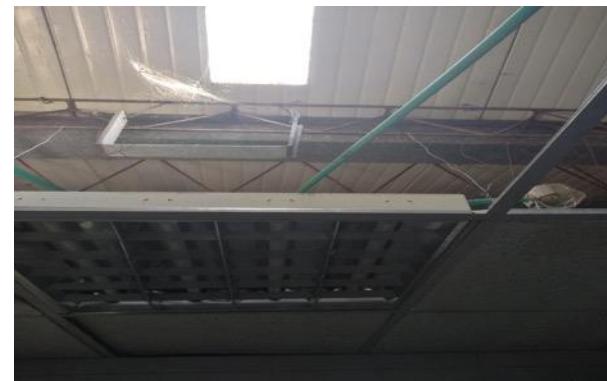
ASPECTOS LOCATIVOS EN BAÑOS

HALLAZGOS:
Lavamanos sin agua

Cielo rasos sin mantenimiento.

Circuitos de desagüe dañados

Baterías sanitarias deterioradas

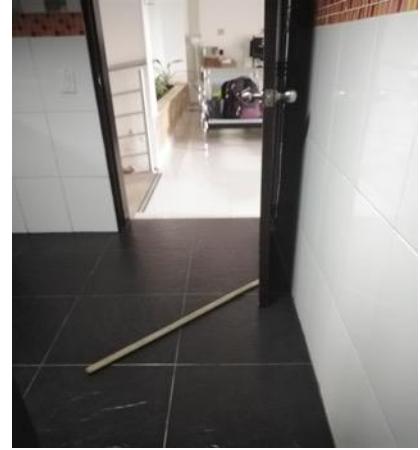
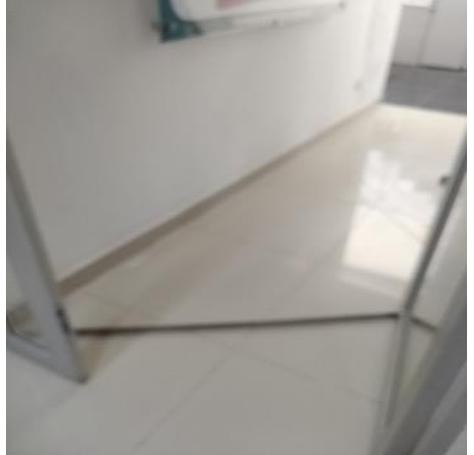
ASPECTOS LOCATIVOS

Se requiere mecanismos efectivos , que no generen otro peligro adicional para mantener las puertas abiertas.

Debilidades en la señalización y demarcación referente a equipos contra incendios y en áreas de escaleras, rampas y parqueaderos. Cintas insuficientes y deficientes para la función. Requieren ser antideslizantes en condiciones secas o húmedas antes y después de cada rampa y escalera. Ausencia de demarcación de parqueadero para discapacidad.

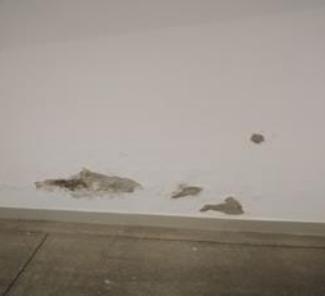
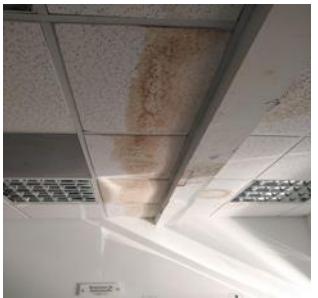
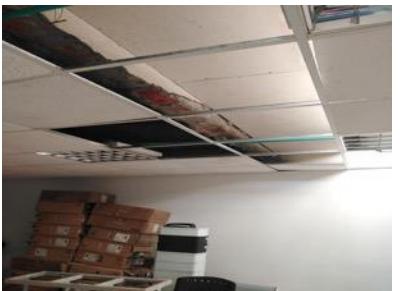
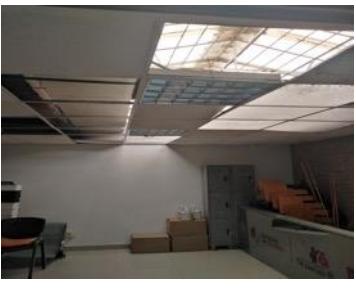
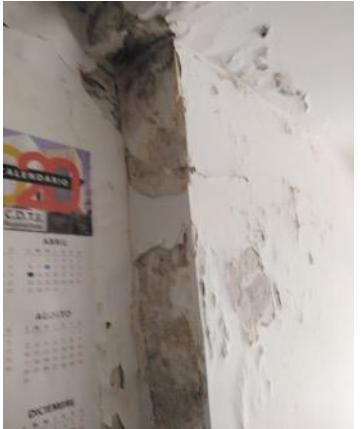
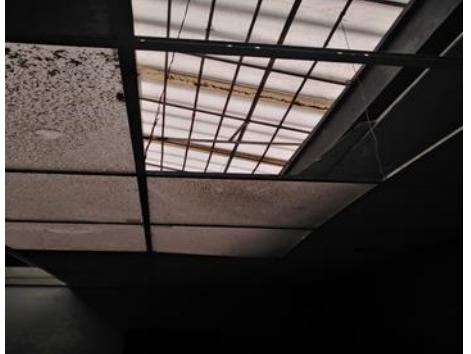
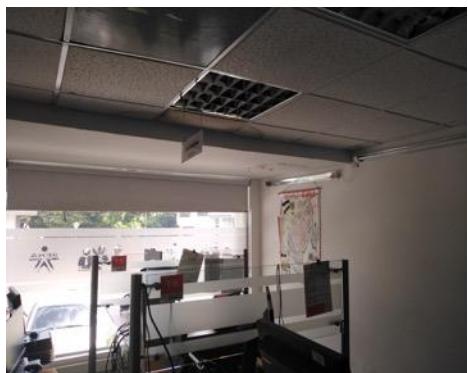
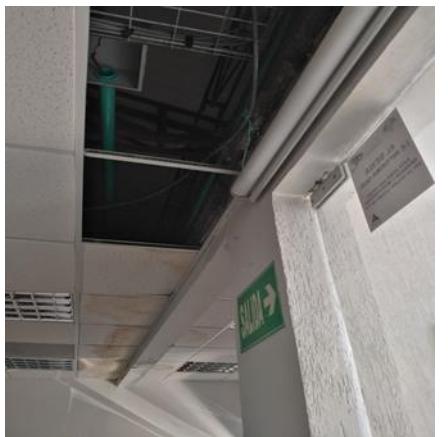
ASPECTOS LOCATIVOS

Se detectan condiciones de humedad que han generado deterioro importante en paredes y cubiertas en toda la planta física. Se encuentran áreas que se está deteriorando el revoque interno, se evidencian fisuras en varias partes de las paredes. Esta humedad además de afectar la estructura provoca afectaciones de olores y condiciones higiénico-sanitarias deficientes como hongos.

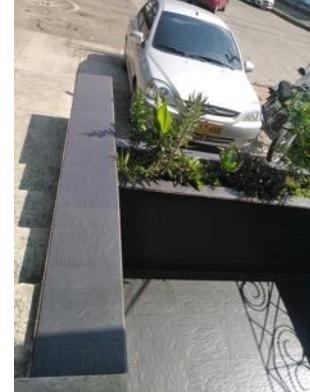
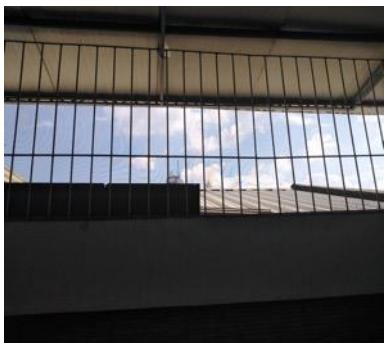
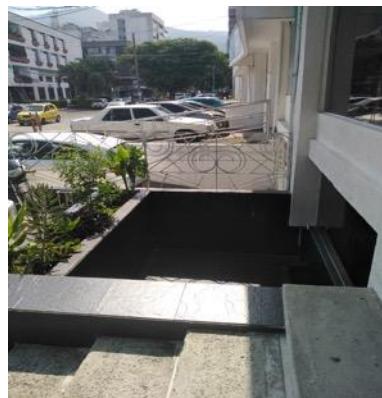
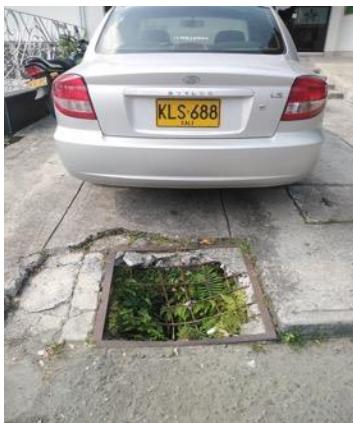
ASPECTOS LOCATIVOS

Ausencia de puntos de anclaje en cubiertas y al interior de la edificación para mantenimiento seguro de las instalaciones.

No existe baranda al borde de hueco (fuente fuera de funcionamiento) ubicado en el acceso del centro.

No se evidencia control de huecos y desniveles

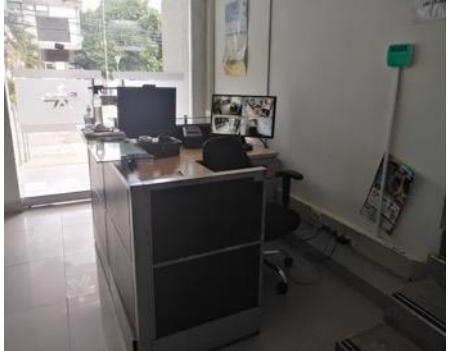
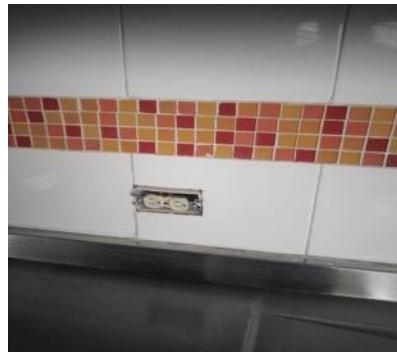
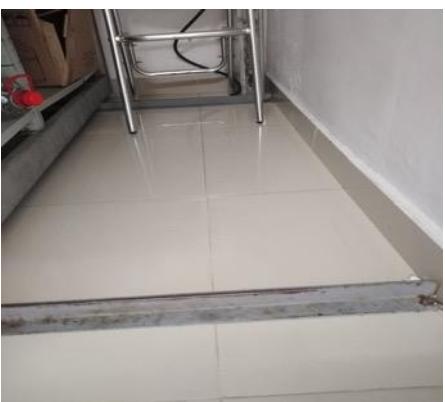
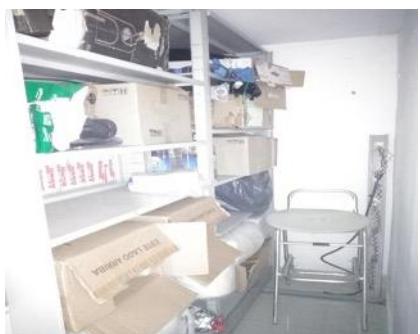
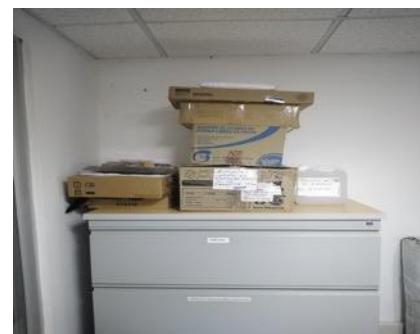
ASPECTOS LOCATIVOS

Mala ubicación del mobiliario de recepción obstaculizando la salida.

Toma corrientes en mal estado.

Malas técnicas de almacenamiento.

Falta demarcación de resaltos que pueden ocasionar caídas a un mismo nivel

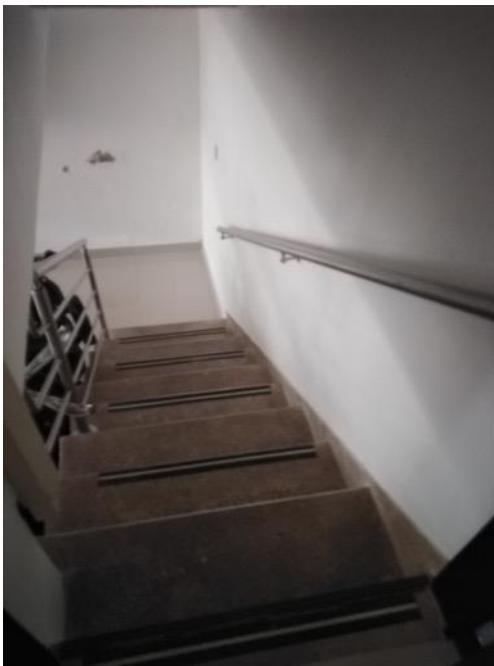
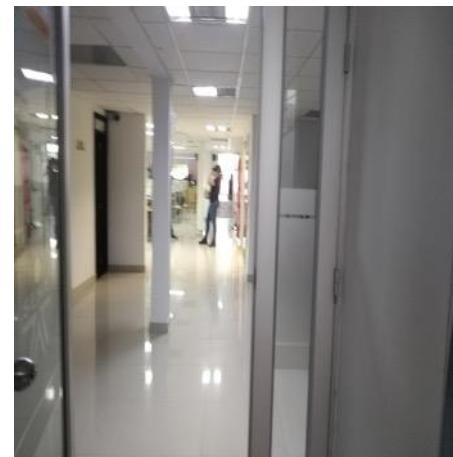
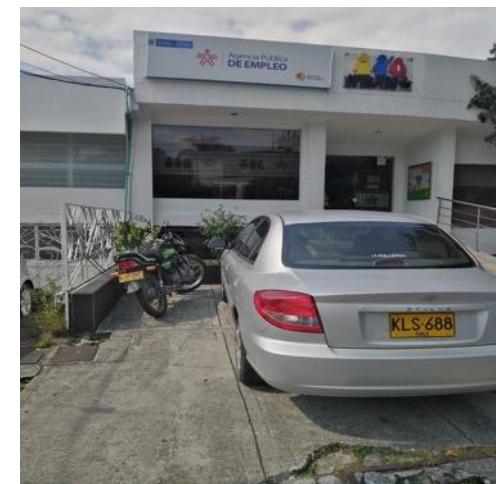
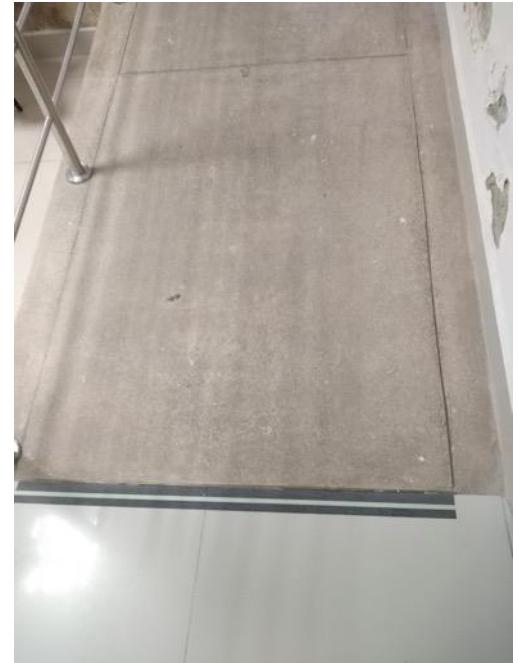
ACCESIBILIDAD PARA PERSONAS EN CONDICIONES DE DEBILIDAD MANIFIESTA

Debilidades en la señalización y demarcación referente a equipos contra incendios y en áreas de escaleras, rampas y parqueaderos. Cintas insuficientes y deficientes para la función. Requieren ser antideslizantes en condiciones secas o húmedas antes y después de cada rampa y escalera. Ausencia de demarcación de parqueadero para discapacidad.

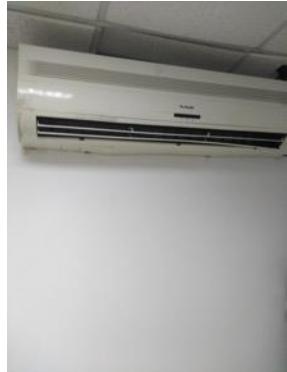
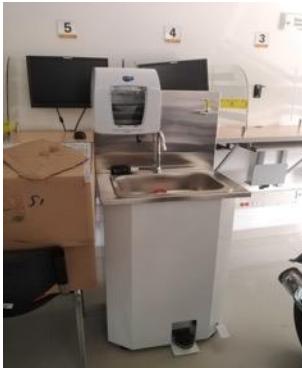
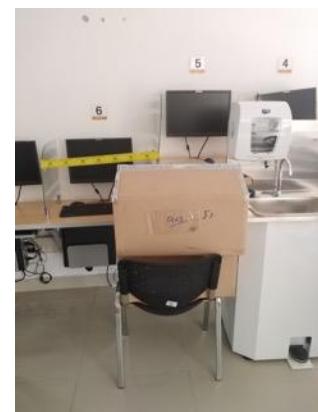
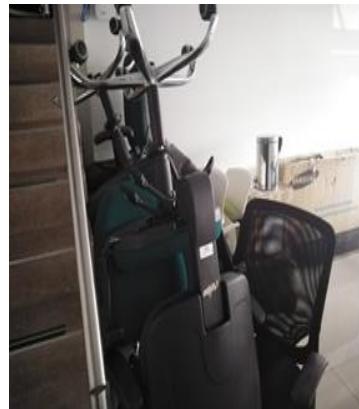
ASPECTOS LOCATIVOS

Sistemas de ventilación insuficientes y los que hay están deteriorados.

Ambientes utilizados como almacenamiento.

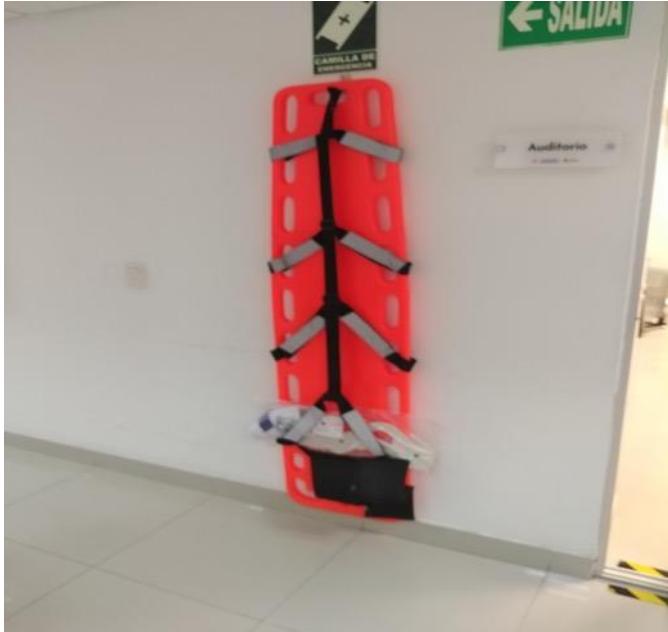
ASPECTOS DE EMERGENCIA

No se cuenta con brigada de emergencia que pueden responder ante un evento repentino.

Camillas sin recubrimiento de protección biológica.
