## INFORME VISITA DE SINDESENA A LA SEDE ALQUILADA TEQUENDAMA DEL CEAI

Recorrido que se llevó a cabo el 17 de agosto de 2023.

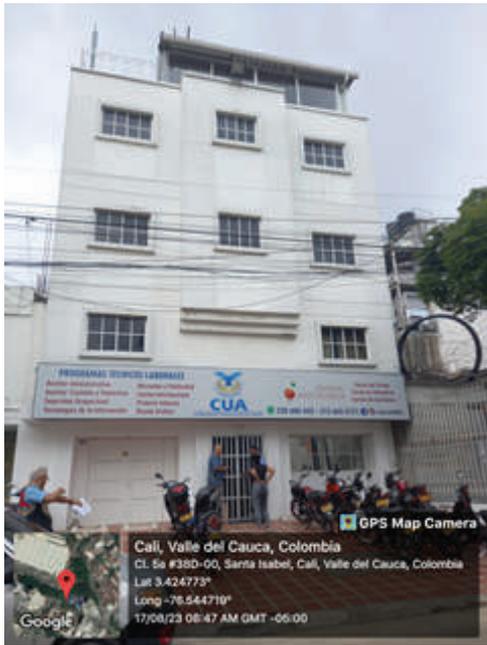
Sede sin aviso del **SENA**, se pagan millonarias sumas por un inmueble donde se pone en riesgo la vida y la seguridad de los trabajadores y aprendices: Observar el valor del contrato

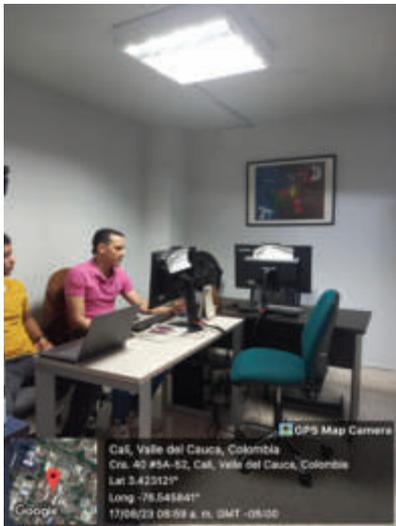
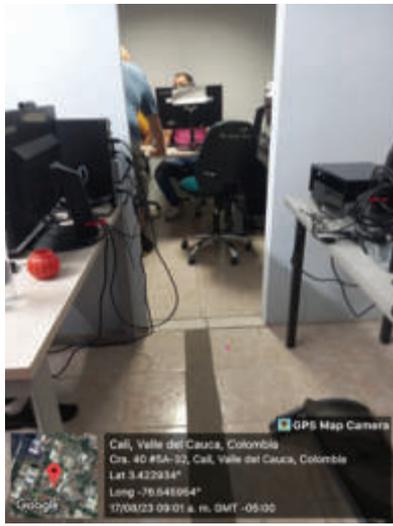
Puestos de trabajo con hacinamiento, disconfort térmico, se percibe deficiente iluminación

Se incumplen:

Resolución 2400 de 1979:

Artículo 9º. La superficie de pavimento por trabajador no será menor de dos (2) metros cuadrados, con un volumen de aire suficiente para 11,5 metros cúbicos, sin tener en cuenta la superficie y el volumen ocupados por los aparatos, equipos, máquinas, materiales, instalaciones, etc. No se permitirá el trabajo en los locales cuya altura del techo sea menor de tres (3) metros, cualquiera que sea el sistema de cubierta.

Artículo 87. Se deberá tener en cuenta la calidad y la intensidad de la iluminación para

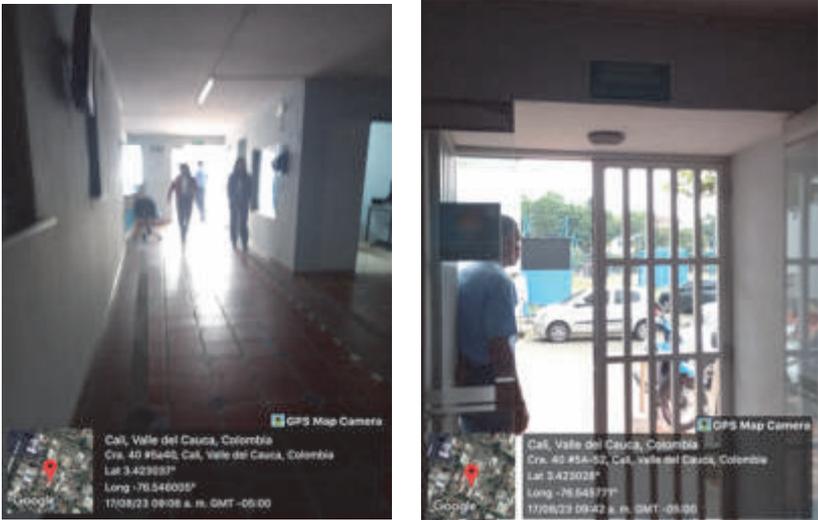
<p>Hay solo una puerta de acceso y de salida estrecha para el volumen de personas que allí permanecen. No hay escaleras para salida de emergencia. Si el guarda por algún motivo debe retirarse de la puerta principal, todo el personal que se encuentra en el interior, quedan literalmente, encerrados</p> <p>Se incumple Resolución 2400 de 1979:</p> <p>Artículo 234. En todos los establecimientos de trabajo se tendrán en cuenta las siguientes consideraciones respecto a las salidas de escape o de emergencia.</p> <p>a) Ninguna parte o zona del establecimiento (edificio o local) deberá estar alejada de una salida al exterior y dicha distancia deberá estar en función del grado de riesgo existente.</p>

REGISTRO FOTOGRÁFICO	CONDICIÓN INSEGURA
	<p>b) Cada piso deberá tener por lo menos dos salidas, suficientemente amplias, protegidas contra las llamas y el humo y bien separadas entre sí.</p> <p>Artículo 16°. Los locales de trabajo contarán con un número suficiente de puertas de salida, libres de todo obstáculo, amplias, bien ubicadas y en buenas condiciones de funcionamiento para facilitar el tránsito de emergencia. Tanto las puertas de salida, como las de emergencia deberán estar construidas para que se abran hacia el exterior y estarán provistas de cerraduras interiores de fácil operación. No se deberán instalar puertas giratorias; las puertas de emergencia no deberán ser de corredera ni de enrollamiento vertical.</p> <p>Artículo 86. En los establecimientos de trabajo en donde se ejecutan labores nocturnas, deberá instalarse un sistema de iluminación de emergencia en las escaleras y salidas auxiliares. Este sistema se instalará igualmente en los sitios de trabajo que no tengan iluminación natural</p> <p>Numeral 6, artículo 2.2.4.6.8 del Decreto 1072 de 2015 "Obligaciones del empleador": "gestión de peligros y riesgos".</p>

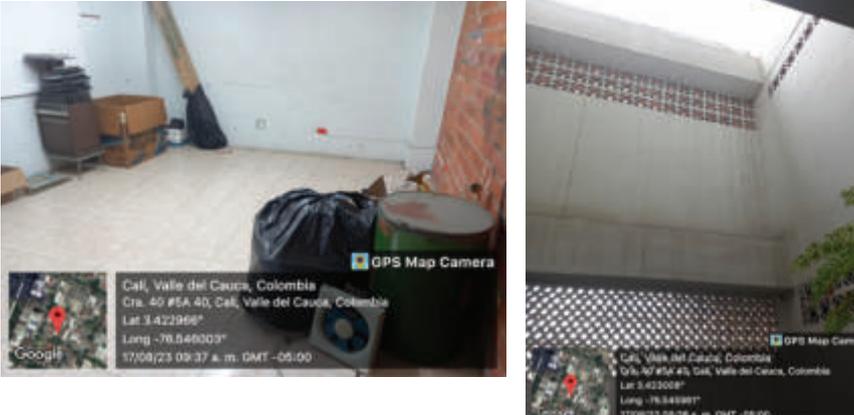
<p>Se incumple</p> <p>Resolución 2400 de 1979 CAPÍTULO IV. De la higiene en los lugares de trabajo. Orden y limpieza.</p> <p>Artículo 29°. Todos los sitios de trabajo, pasadizos, bodegas y servicios sanitarios deberán mantenerse en buenas condiciones de higiene y limpieza. Por ningún motivo se permitirá la acumulación de polvo, basuras y desperdicios.</p>

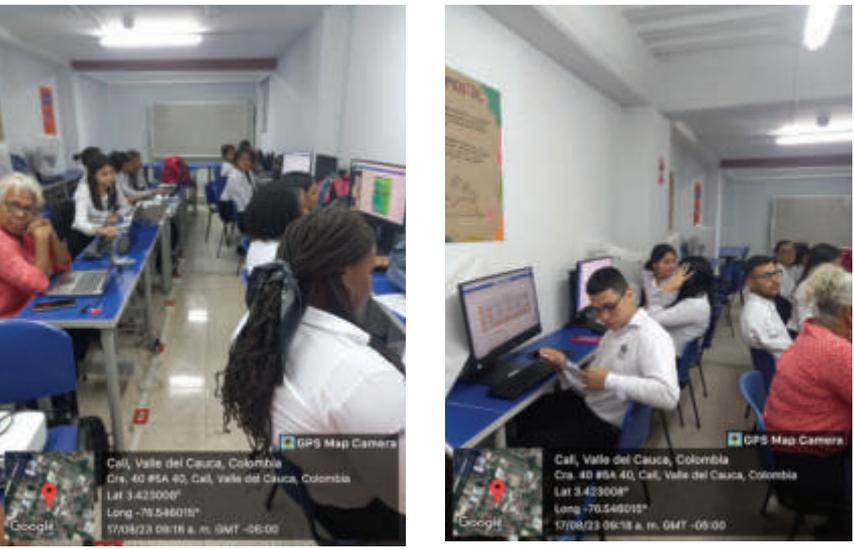
<p>Hacinamiento, se percibe deficiente iluminación.</p> <p>Resolución 2400 de 1979 Artículo 4 Parágrafo. Las edificaciones permanentes o temporales para fines de industria, comercio o servicios, tendrán su extensión superficial en correcta relación con las labores, procesos u operaciones propias de las actividades desarrolladas, y con el número de trabajadores para evitar acumulación excesiva, hacinamiento o distribución inadecuada que impliquen riesgos para la salud</p>

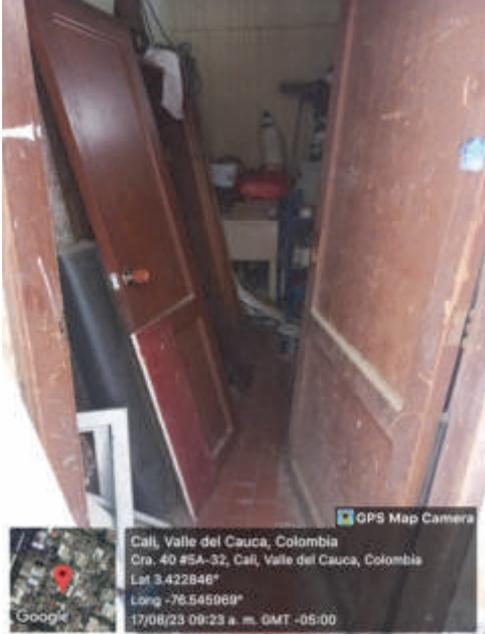
<p>Cantidad de elementos dispuestos en varias áreas, no se aplica el programa de limpieza, orden y aseo de manera estricta</p> <p>Resolución 2400 de 1979 CAPÍTULO IV. De la higiene en los lugares de trabajo. Orden y limpieza.</p> <p>Artículo 29°. Todos los sitios de trabajo, pasadizos, bodegas y servicios sanitarios deberán mantenerse en buenas condiciones de higiene y limpieza. Por ningún motivo se permitirá la acumulación de polvo, basuras y desperdicios.</p>

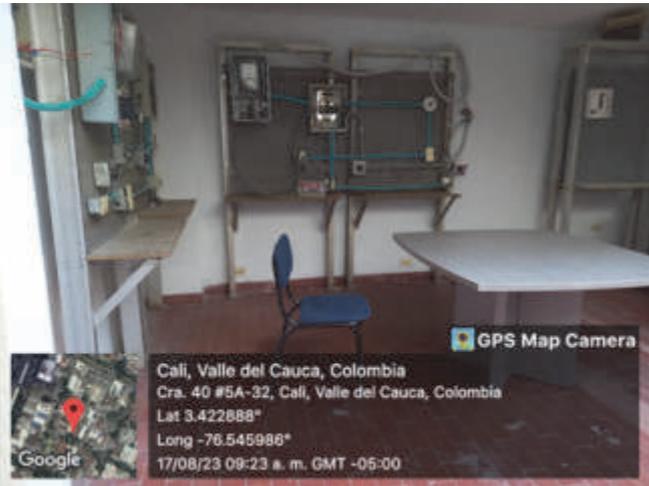
<p>Taller para formación en precarias condiciones sin iluminación suficiente, se percibe deficiente iluminación</p> <p>Se incumple Resolución 2400 de 1979: Artículo 87. Se deberá tener en cuenta la calidad y la intensidad de la iluminación para cada tipo de trabajo. La calidad de la iluminación se referirá a la distribución espectral brillos, contrastes, color, etc. La cantidad de iluminación se referirá al tamaño y forma del objeto, al contraste, al tiempo disponible para ver el objeto, etc.</p> <p>Parágrafo 1º. En todo lugar de trabajo se deberá disponer de adecuada iluminación, manteniendo dentro de los límites necesarios los niveles de intensidad, relaciones de brillantes, contrastes de color y reducción de destellos o resplandores para prevenir efectos adversos en los trabajadores y conservar apropiadas condiciones ambientales de visibilidad y seguridad</p>

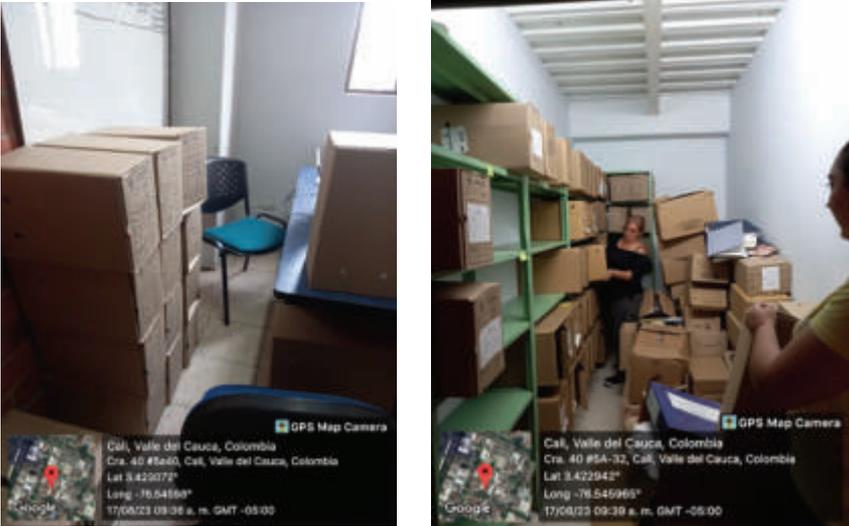
<p>Se incumple con las normas del archivo General de la Nación para la custodia de los documentos.</p> <p>Se incumple: Ley General de Archivos 594 de 2000 - Responsabilidad del servidor público frente a los documentos y archivos.</p>

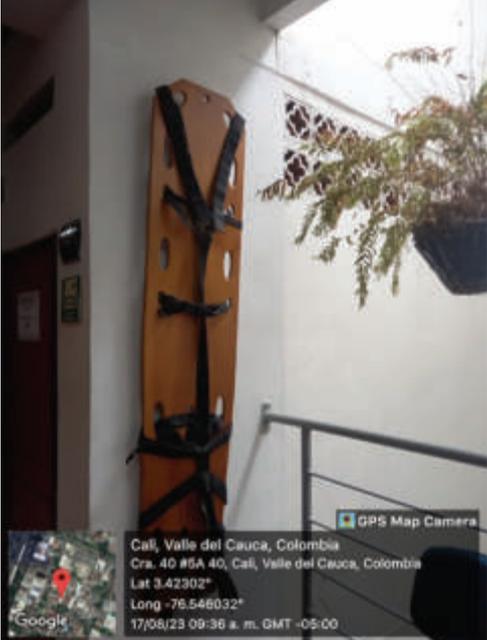
<p>Camilla sin inmovilizador de cuello</p> <p>Se incumple: Numeral 6, artículo 2.2.4.6.8 del Decreto 1072 de 2015 "Obligaciones del empleador": "gestión de peligros y riesgos".</p>

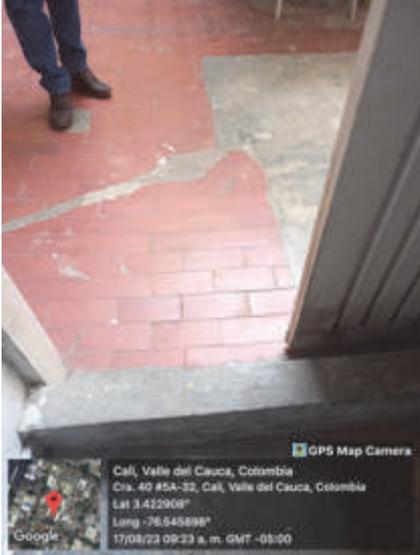
<p>Cambio de nivel sin demarcación</p> <p>Se incumple: Resolución 1016 Entre las principales actividades del subprograma de 1989 Artículo 11 Higiene y Seguridad Industrial se encuentra: "Delimitar o (Numeral 17). demarcar las áreas de trabajo, zonas de almacenamiento y vías de circulación y señalar salidas, resguardos, Salidas de emergencia y zonas peligrosas de las máquinas e instalaciones de acuerdo con las disposiciones legales vigentes". Se debe demarcar separador</p> <p>Numeral 6, artículo 2.2.4.6.8 del Decreto 1072 de 2015 "Obligaciones del empleador": "gestión de peligros y riesgos".</p>

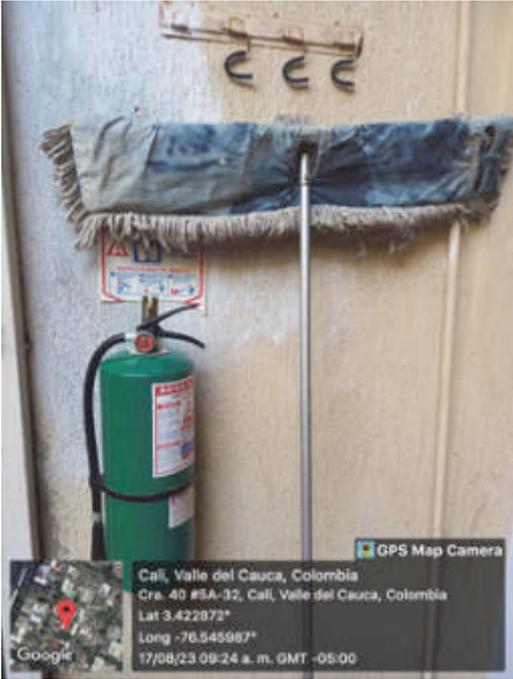
<p>Se debe demarcar los extintores y no ponerles elementos encima</p> <p>CAPÍTULO II. De la extinción de incendios</p> <p>Artículo 220. Todo establecimiento de trabajo deberá contar con extintores de incendio, de tipo adecuado a los materiales usados y a la clase de riesgo. El equipo que se disponga para combatir incendios, deberá mantenerse en perfecto estado de conservación y serán revisados como mínimo una vez al año.</p> <p>ARTÍCULO 221. El número total de extinguidores no será inferior a uno por cada 200 metros cuadrados de local o fracción. Los extinguidores se colocarán en las proximidades de los lugares de mayor riesgo o peligro y en sitios que se encuentren libres de todo obstáculo que permita actuar rápidamente y sin dificultad. El personal deberá ser instruido sobre el manejo de los extinguidores según el tipo, de acuerdo a la clase de fuego que se pueda presentar».</p>
