INFORME VISITA DE SINDESENA A LA SEDE UNIVERSIDAD COOPERATIVA ALQUILADA POR LOS CENTROS DE LA CONSTRUCCIÓN Y CEAI

Recorrido que se llevó a cabo el 17 de agosto de 2023.

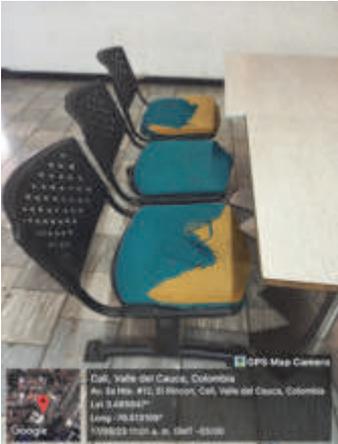
<p>Sillas en mal estado</p> <p>Se incumple Numeral 6, artículo 2.2.4.6.8 del Decreto 1072 de 2015 "Obligaciones del empleador": "gestión de peligros y riesgos".</p>

Se deben corregir las condiciones inseguras en esta sede, garantizar la brigada de emergencias de manera permanente, retirar las sillas en mal estado, establecer protocolos de seguridad al interior y al exterior de la sede, entre otras acciones.

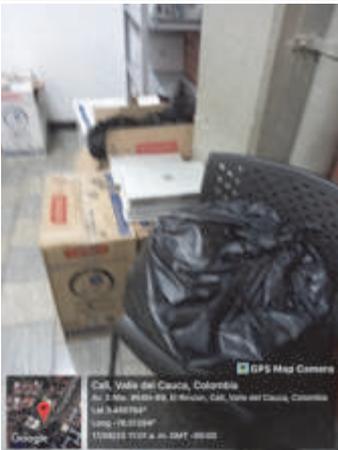
<p>Se incumple Numeral 6, artículo 2.2.4.6.8 del Decreto 1072 de 2015 "Obligaciones del empleador": "gestión de peligros y riesgos"</p> <p>Resolución 2400 de 1979</p> <p>CAPÍTULO IV. De la higiene en los lugares de trabajo. Orden y limpieza.</p> <p>Artículo 29º. Todos los sitios de trabajo, pasadizos, bodegas y servicios sanitarios deberán mantenerse en buenas condiciones de higiene y limpieza. Por ningún motivo se permitirá la acumulación de polvo, basuras y desperdicios.</p>

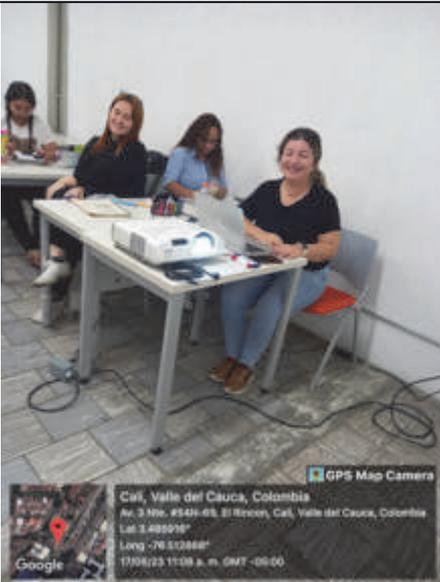
<p>Cables en piso y puesto de trabajo de la instructora que no cumple las normas de ergonomía.</p> <p>En esta aula se detecto exceso de iluminación por tanto se deben llevar a cabo las mediciones.</p> <p>Se incumple Numeral 6, artículo 2.2.4.6.8 del Decreto 1072 de 2015 "Obligaciones del empleador": "gestión de peligros y riesgos".</p>

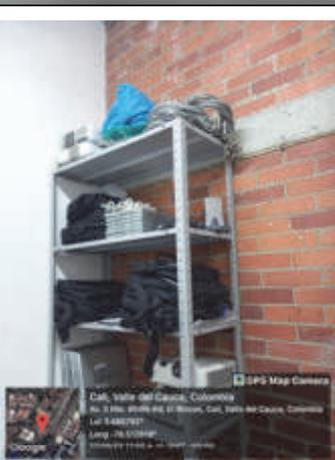
<p>Estantería sin fijación</p> <p>Se incumple Numeral 6, artículo 2.2.4.6.8 del Decreto 1072 de 2015 "Obligaciones del empleador": "gestión de peligros y riesgos".</p>

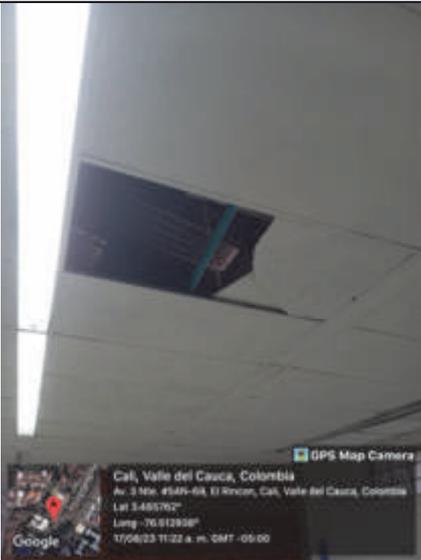
<p>Desprendimiento de algunas piezas del cielo raso.</p> <p>Se incumple Numeral 6, artículo 2.2.4.6.8 del Decreto 1072 de 2015 "Obligaciones del empleador": "gestión de peligros y riesgos".</p>

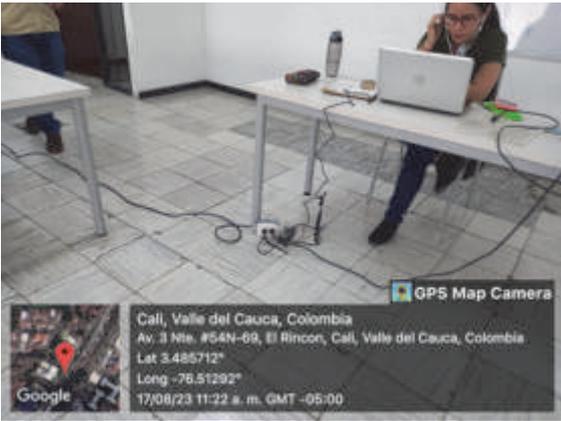
<p>Cables en piso. Riesgo locativo.</p> <p>Se incumple Numeral 6, artículo 2.2.4.6.8 del Decreto 1072 de 2015 "Obligaciones del empleador": "gestión de peligros y riesgos".</p>

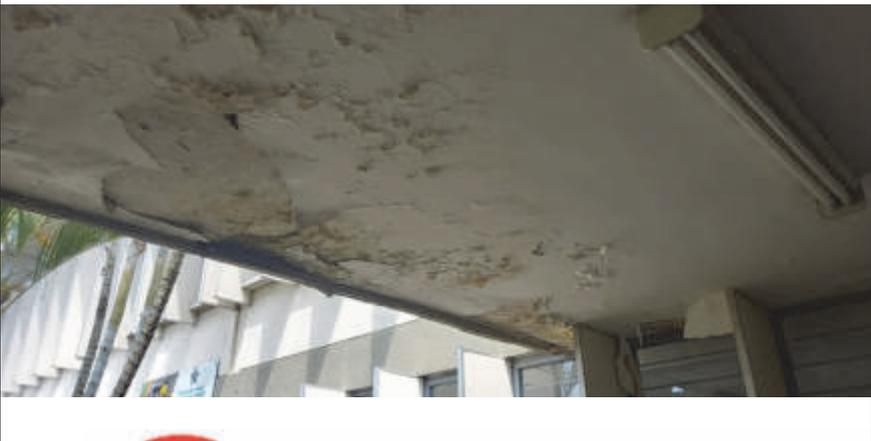
<p>Humedades en pasillo:</p> <p>Se incumple Numeral 6, artículo 2.2.4.6.8 del Decreto 1072 de 2015 "Obligaciones del empleador": "gestión de peligros y riesgos".</p>
