**EN EL COMPLEJO TECNOLÓGICO AGROINDUSTRIAL, PECUARIO Y
TURÍSTICO EN APARTADÓ
EL EDIFICIO AÚN NO SE HA ESTRENADO, PERO POR EFECTOS DE
LA LLUVIA SE CAE PARTE DEL TECHO**

**SINDICATO DE EMPLEADOS PÚBLICOS
DEL SENA
SUBDIRECTIVA ANTIOQUIA**

**SINDESENA – CUT
SUBDIRECTIVA ANTIOQUIA
Septiembre 4/2023**

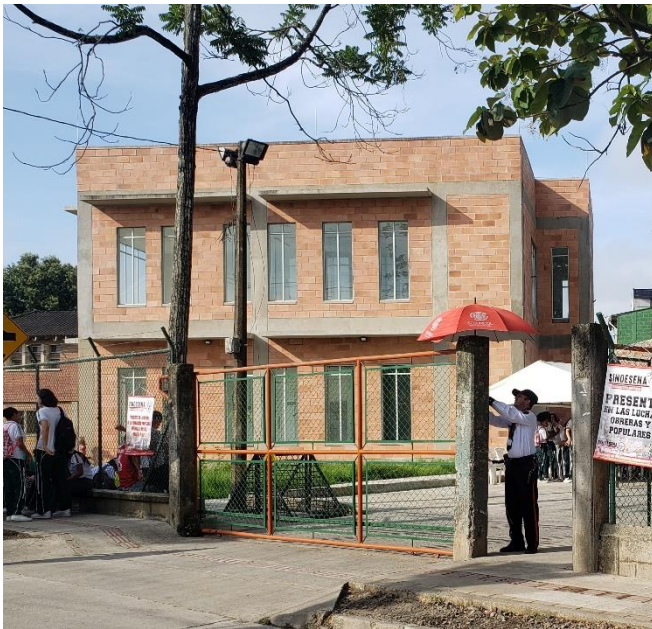
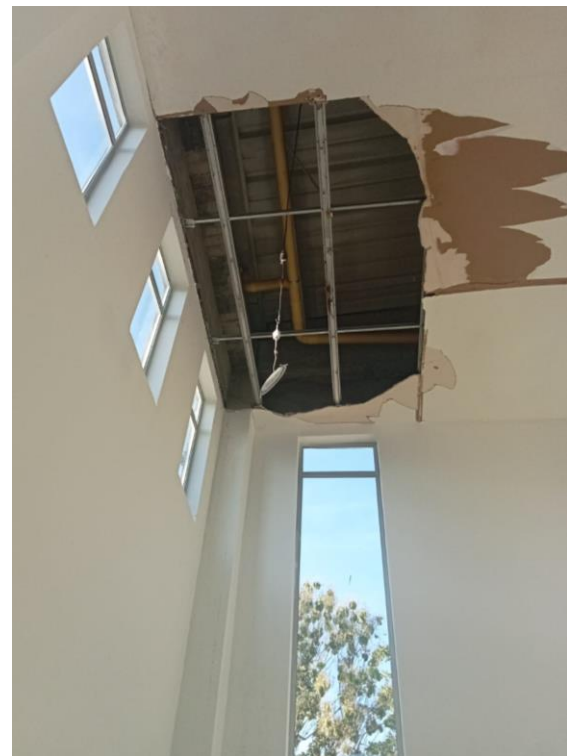
El edificio nuevo que se construyó para atender desde allí las necesidades de la comunidad relacionadas con la Agencia Pública de Empleo (APE), en días pasados sufrió el desprendimiento de parte del techo construido en drywall, y lo más grave, sin haber sido inaugurado.

Por efectos de costos se construyen los cielo rasos con este material, que no es más que una hoja de yeso y papel, que al recibir humedad se desprende por su propio peso, generando gran riesgo para la comunidad educativa; se suma a todo esto, que en una zona como Apartadó, donde las lluvias son abundantes, se realizó esta edificación con unos bajantes con un diámetro de 3 pulgadas, además de la falta de barrido y mantenimiento del techo en la parte superior.

Ante el evidente deterioro de los techos, cielo rasos y muros, se requiere que el SENA active la póliza de la obra, pero mientras la entidad no contrate el mantenimiento y la limpieza de los techos, de nada servirá repararlos si los bajantes se obstruyen y el agua no fluye libremente por ellos y situaciones como esta se seguirán presentando, no solo en la regional si no a lo largo y ancho del país en donde existan este tipo de cubiertas.
