RESULTADOS DE LAS VISITAS POR PARTE DE SINDESENAAL CENTRO DE ACTIVIDAD FISICA Y CULTURA SEDE PRINCIPAL, ONASSIS Y LA BICI – REGIONAL DISTRITO CAPITAL

SINDESENA SUBDIRECTIVA BOGOTÁ

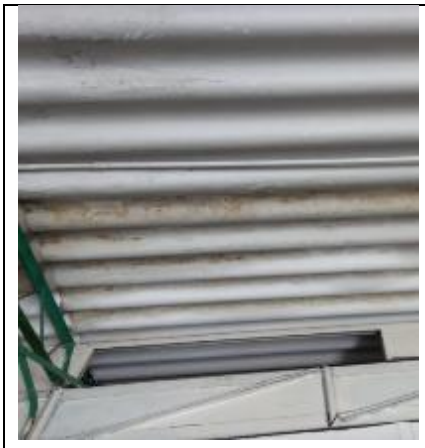
Almacenamiento sin observar normas Los instrumentos no pueden ser usados en esta sede, se genera contaminación auditiva Los instrumentos están dispersos en varias sedes como responsables de cuentadante Techos en mal estado

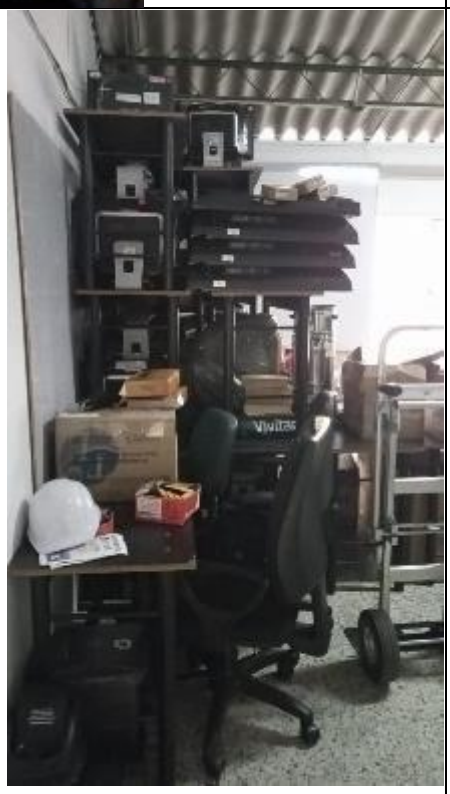
Teatrino con riesgo eléctrico Almacenamiento de sustancias químicas.

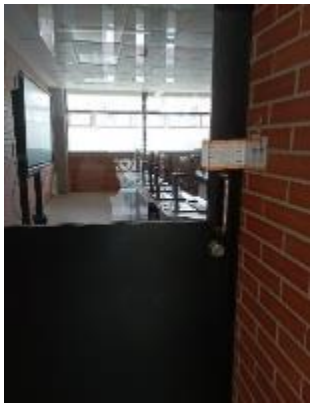
REGISTRO FOTOGRAFICO	HALLAZGO
	No hay vestir para cambio de ropa de vigilantes
	• El Centro de transporte no usa el espacio que tiene asignado • Tres Centros de Formación en la Bici: CFAC, CTT, Manufactura y textil.
